#### 4 Schadenskartierung Elly-Staegmeyr-Straße München Allach

## 5 Gefährdungsabschätzung

Übersicht zur Luftbildauswertung hinsichtlich Kriegsallasten  
Als Quelle für historische Luftbilder wird die Datenbank des Landesamtes für Digitalisierung, Breitband und Vermessung herangezogen.  
Ergänzend verfügt unser Büro über ein großes Archiv kriegsrelevanter Literatur sowie entsprechendem Bildmaterial.

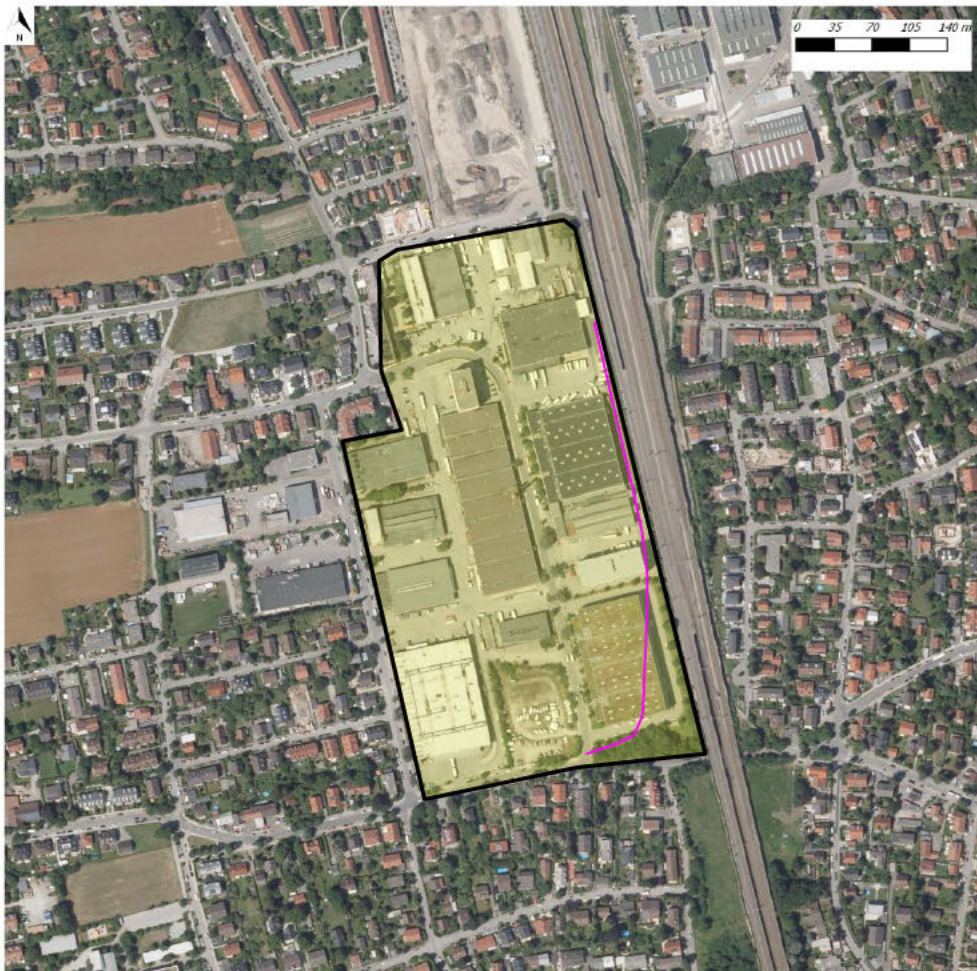
Abbildung 1: gelber Bereich = Untersuchungs Gelände, pinker Bereich = alte Bahnleise  
Quelle: Orthophoto Web-Map-Service (WMS) LDBV

Im gesamten Bildbereich sowie in unmittelbarer Nähe der Fläche können Kriegseinwirkungen festgestellt werden.

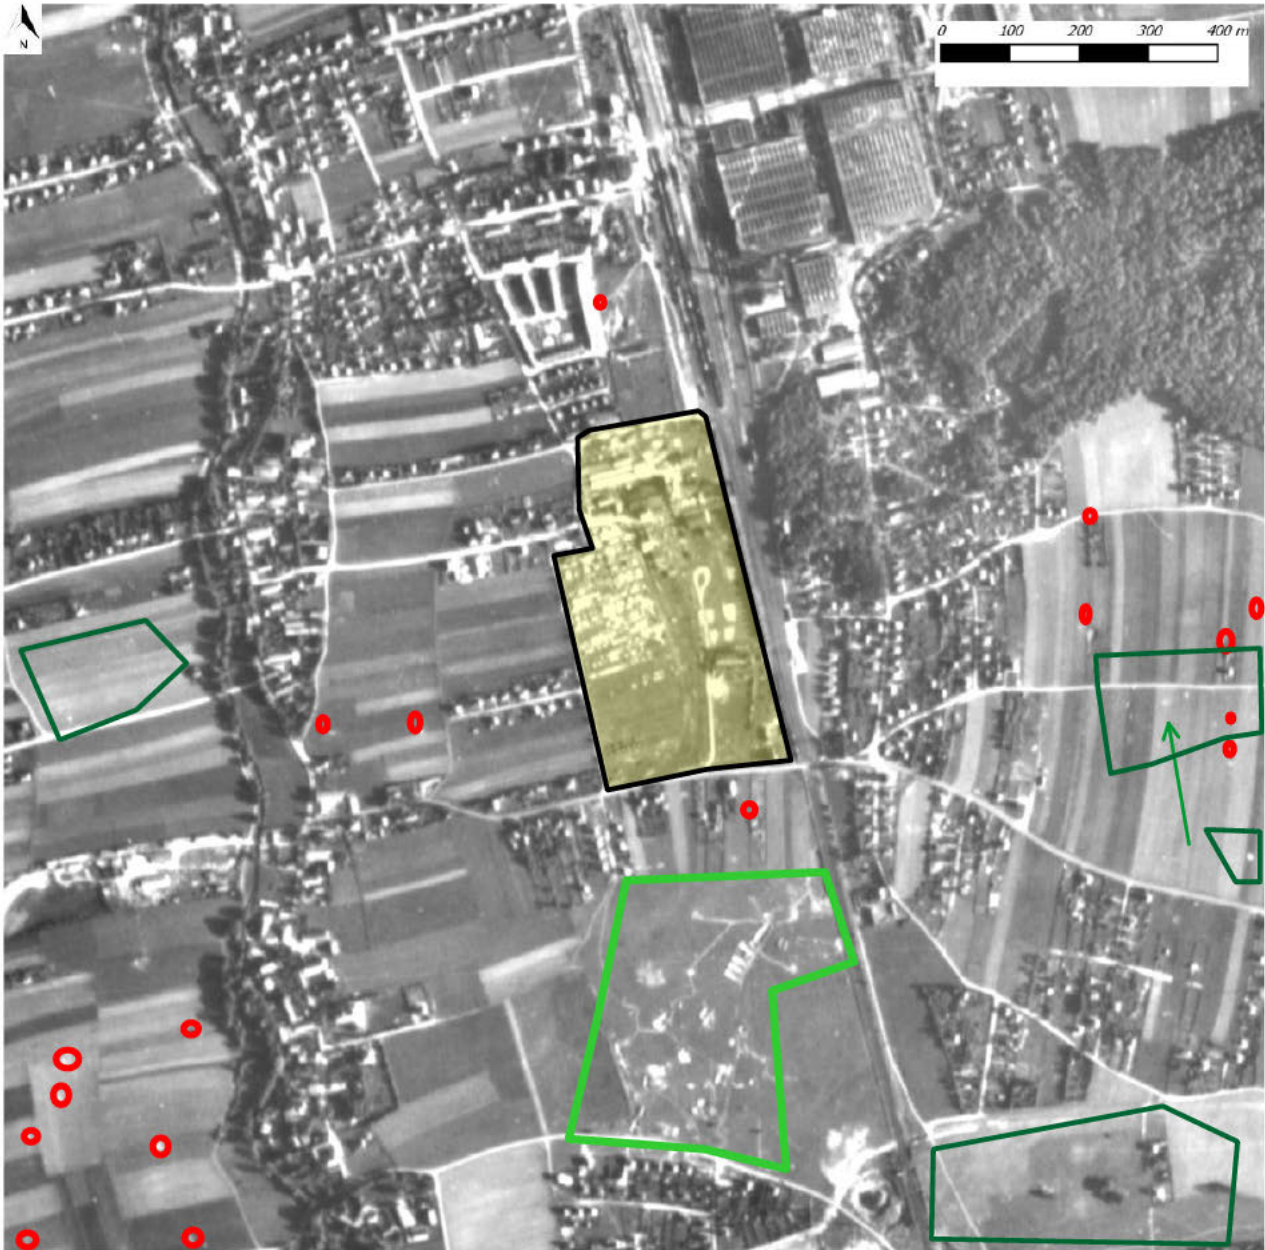
Luftbild 45 2039/4 Nr. 1 vom 28.08.1945

Verdacht auf Kleinmunition (an einer Stelle mit Pfeil markiert)

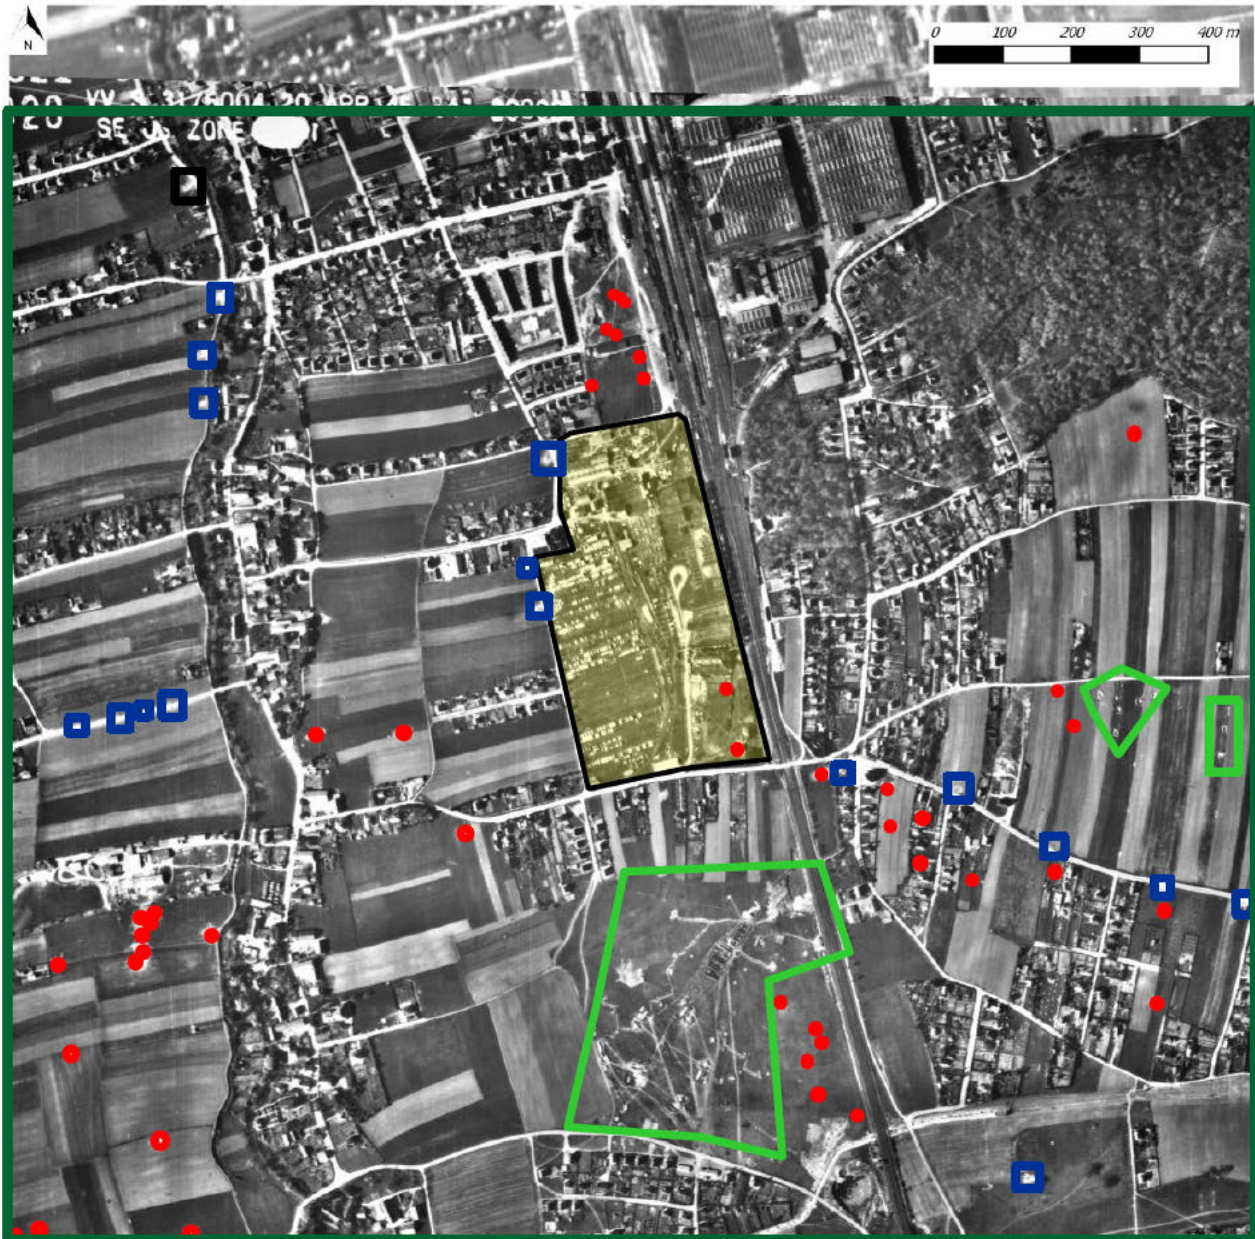
Luftbild 45 1676/1 Nr. 2020 vom 20.04.1945

Einmannbunker (Verdacht auf Kleinmunition)
-

Verdacht auf Artilleriemunition

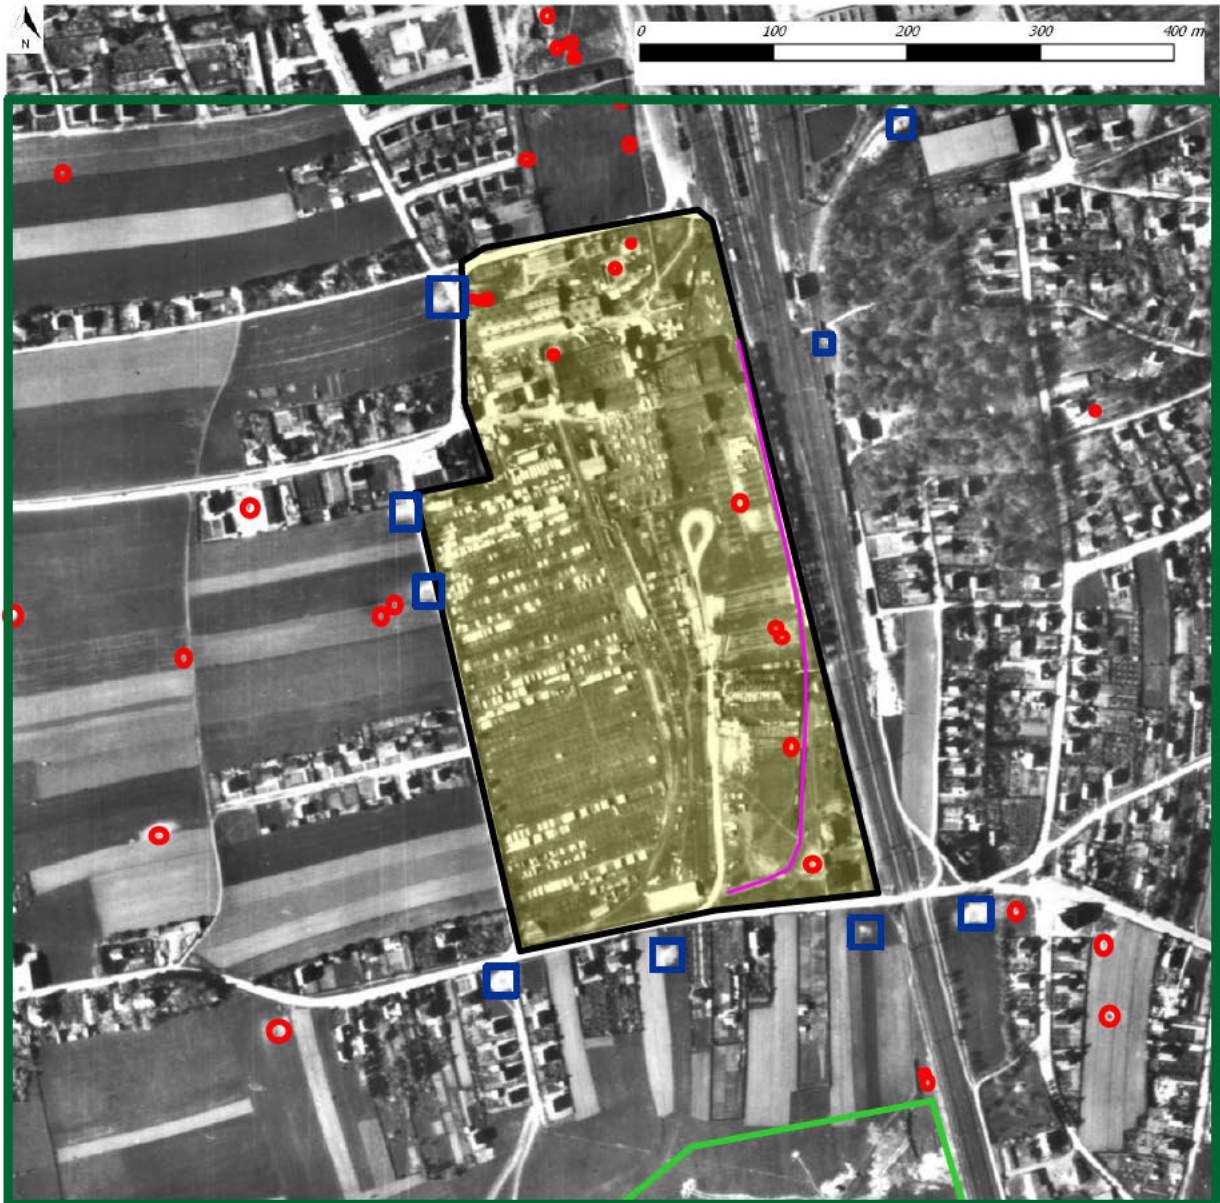
Luftbild 45 1676/1 Nr. 2020 vom 20.04.1945

Einmannbunker (Verdacht auf Kleinmunition)
-

Verdacht auf Artilleriemunition
-

Alter Gleisverlauf erkennbar
