Gutachten

zur Erhaltungswürdigkeit von Bäumen

Gutachtensdatum: 25.02.2019

57 Bäume entlang der Südseite der Truderinger Str. in München auf den Grundstücken Truderingerstraße 58 und F1StNr. 424

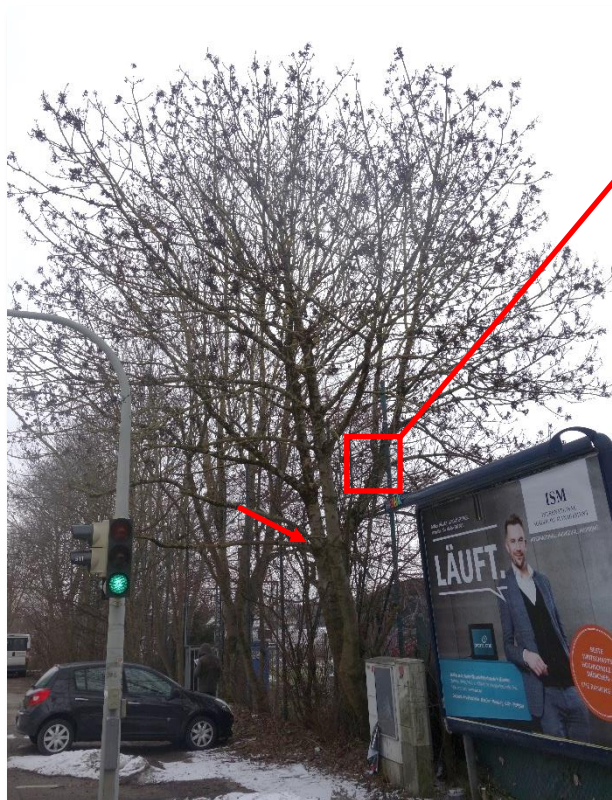
Abb. 7 Esche 286, Ansicht von Westen

Der überwiegende Teil der Bäume im nördlichen Bereich des Sportplatzes befindet sich in einem schlechten Pflegezustand. Da die Gehölze jahrelang sich selbst überlassen waren haben sich spitzwinklige Vergabelungen und ungünstige Wuchsformen gebildet; zahlreiche Stämme und/oder kronenbildende Starkäste sind bereits in den Maschendraht des Fangzaunes eingewachsen. Dadurch sind diese Gehölze in ihrer weiteren Entwicklung beeinträchtigt (s. Baumdatentabelle, Spalte *Bemerkung* i.A. und beispielhaft Abb. 7-9).

Solche Wuchsformen sind nach einer Freistellung erhöht bruchgefährdet, da der Windschutz durch den umgebenden Bestand plötzlich entfällt. Im Hinblick auf die Verkehrssicherheit am Standort sind demzufolge auch auf lange Sicht wiederkehrende baumpflegerische Eingriffe wie z.B. Rückschnittmaßnahmen absehbar.

Der Stamm vergabelt sich in ca. 3 m Höhe spitzwinklig in zwei kronenbildende Stämmelinge (s. Abb. 7, roter Pfeil). Der rote Kasten markiert einen kronenbildenden Starkastes der bereits durch den Maschendraht des Fangzaunes gewachsen ist (s. Abb. 8).

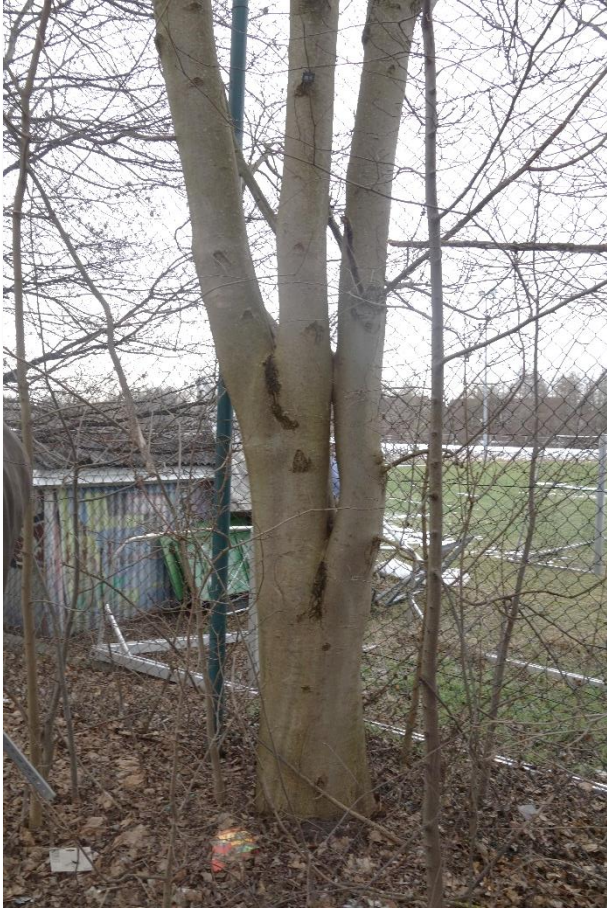
Abb. 9 Esche Nr. 295, Ansicht von Nordwesten

Der Hauptstamm vergabelt sich in 1 und 2 m Höhe spitzwinklig in mehrere kronenbildende Stämmlinge. Da im Kontaktbereich solcher eng anliegenden Stämmlinge häufig Rinde eingewachsen ist sind V-förmige Zwiesel gegenüber U-förmig gewachsenen Vergabelungen als statisch ungünstig einzustufen.

Aufgrund der vorhandenen Wuchsmängel (V-Zwiesel, Zauneinwuchs) ist der Pflegeaufwand bei diesem Baum gegenüber einem Baum ohne Wuchsmängel deutlich erhöht.

Im Zusammenhang mit einem Bauvorhaben wurde der Baum als *ingeschränkt erhaltenswert* eingestuft (Punktzahl 3 von 5, s. *Erhaltungswürdigkeitstabelle i. A.*)

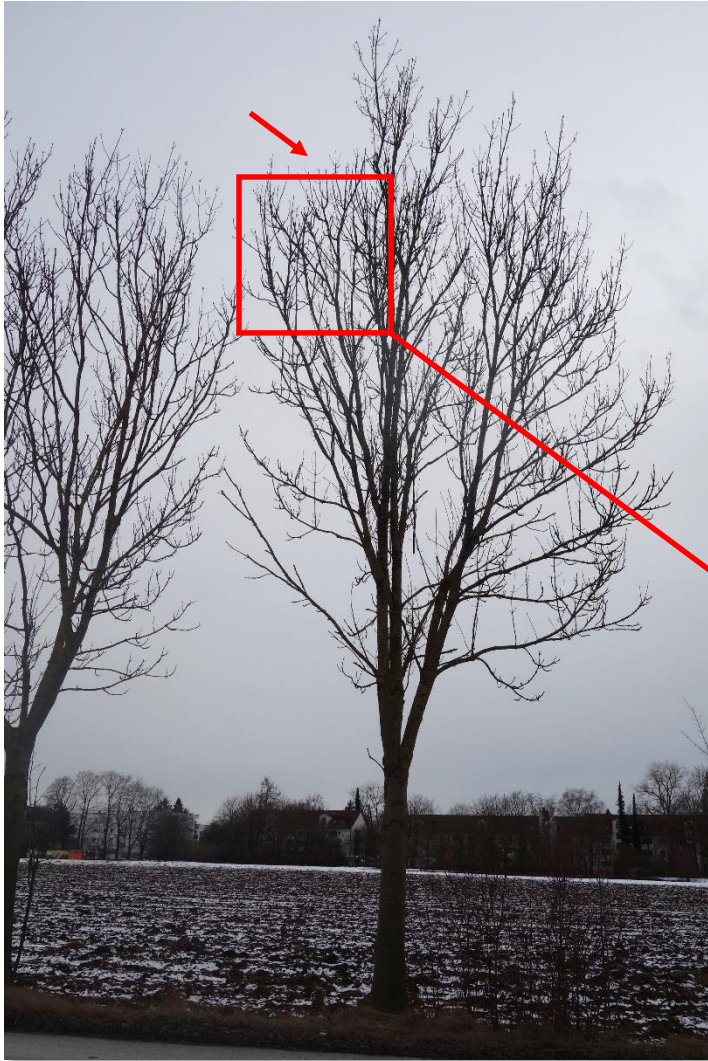
Abb. 10 Esche 330 und 331 (links), Ansicht von Norden

Bei einem Großteil der entlang der Truderingerstraße stockenden Eschen sind absterbende Tribspitzen sowie die Bildung von sog. Kurztriebketten in der Oberkrone erkennbar, die auf ein Nachlassen in der Vitalität des Baumes hindeuten (s. beispielhaft Abb. 10 und 11). Solche Symptome treten typischerweise im Zusammenhang mit dem *Eschentriebsterben* auf, in deren Folge die neu gebildeten Triebe in der äußeren Krone durch Pilzbefall zurücktrocknen. Dies kann bei mehrjährigem Befall und wenig widerstandsfähigen Bäumen nicht selten zu erheblichen Vitalitätseinbußen bis hin zum Absterben eines Baumes führen. Je nach Ausprägung der Befallssymptome wurden diese Bäume im Zusammenhang mit einem Bauvorhaben als *wenig erhaltenswert* oder *ingeschränkt erhaltenswert* eingestuft (vgl. *Erhaltungswürdigkeitstabelle i. A.*).

Die Kronenstruktur der Esche 330 ist von Kurztriebketten geprägt. Teile der Oberkronen sind in ihrem Wuchs deutlich zurückgeblieben (bsp. roter Pfeil). Zahlreiche Triebe trocknen zurück oder sind bereits abgestorben (s. rote Pfeile in der Vergrößerung in Abb.11).

Die festgestellten Symptome deuten auf einen seit längerer Zeit bestehendes Versorgungsdefizit im Zusammenhang mit dem Befall des Eschentriebsterbens hin. Die Vitalität des Baumes wurde als nachlassend eingestuft. Dies entspricht der Vitalitätsstufe 4 auf einer Skala von 2 bis 5.

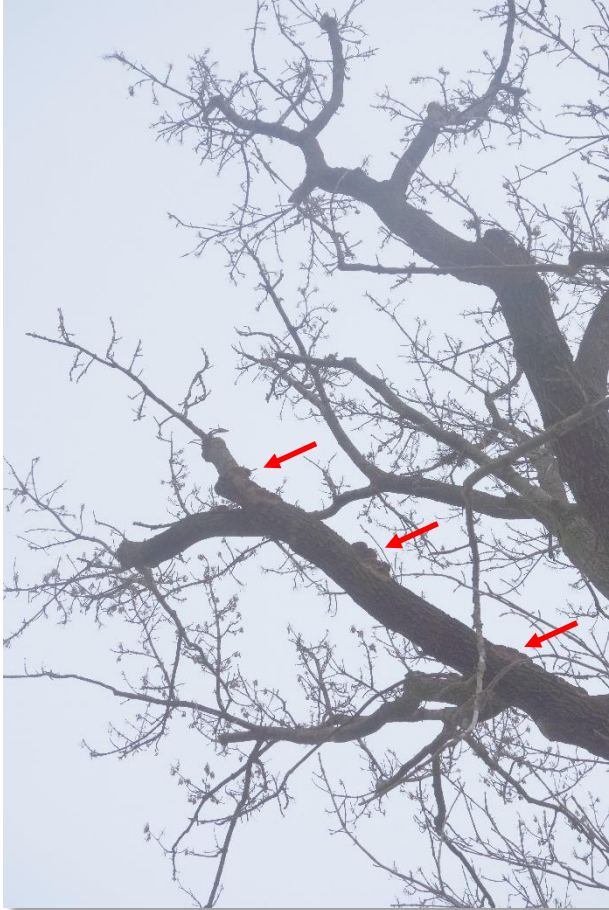
Abb. 12 Esche 322 (B-Plan-Nr. 45)

Die beiden ausgewachsenen Eschen 322 und 335 (B-Plan-Nr. 45 und 58) weisen außerdem Defektsymptome in der Krone wie alte einfallende Kappungsstellen, stärkere Astabbrüche/Rindenschäden sowie Totholz auf (s. Abb. 12 und 13). In der Krone von Baum 335 waren darüber hinaus mehrere Spechtlöcher erkennbar. Die vorhandenen Schäden deuten schon jetzt auf eine maßgebliche Beeinträchtigung in der Bruchsicherheit der kronenbildenden Starkäste hin. Diese beiden Bäume erfüllen aufgrund ihres Alters und ihrer Größe zwar eine ausgeprägte gestalterische und ökologische Funktion. In Anbetracht der hohen Sicherheitserwartung am Standort ist zukünftig jedoch mit einem erhöhten Kontrollaufwand und wiederkehrenden Rückschnittmaßnahmen zu rechnen. Derartige Eingriffe würden die ohnehin in ihrer Vitalität beeinträchtigten Bäume in ihrer weiteren Entwicklung zusätzlich schwächen. Aufgrund der Vorschäden und der erkennbaren Vitalitätsmängel weisen die beiden Eschen aus fachlicher Sicht demzufolge keine langfristigen Entwicklungschancen mehr auf. Vor diesem Hintergrund wurden die beiden Eschen Nr. 322 und 335 im Zusammenhang mit einem Bauvorhaben als eingeschränkt erhaltenswert eingestuft.

Die Krone wurde in der Vergangenheit bis in den Starkastbereich zurückgeschnitten und weist nur noch einen geringen Feinastanteil auf.

Auf der Oberseite eines ausladenden Starkastes über der Straße sind Pilzfruchtkörper erkennbar, die vom Boden aus nicht eindeutig bestimmt werden konnten (rote Pfeile). Es handelt sich jedoch wahrscheinlich um eine Trameten-Art, die als Saprophyt meist absterbendes bzw. vorgeschädigtes Holz besiedelt.

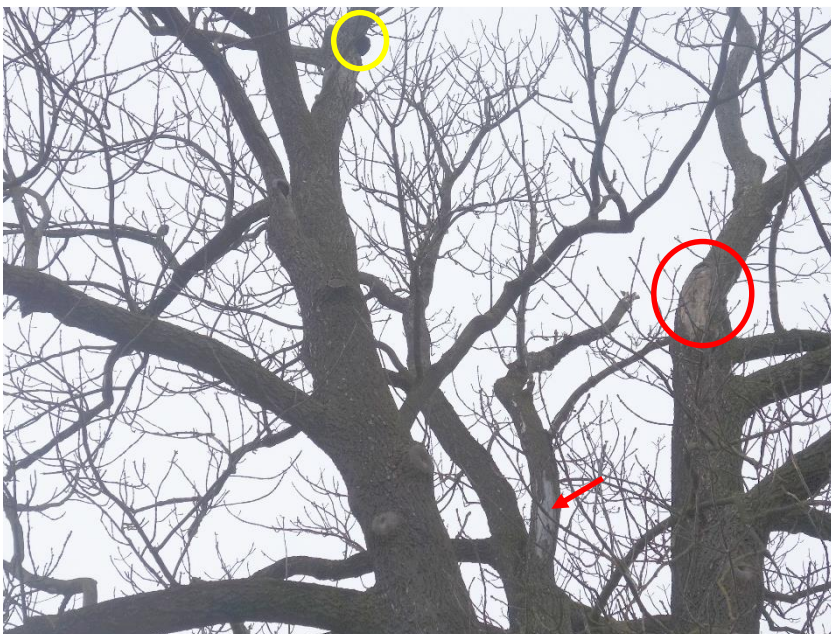
Abb. 13 Esche Nr. 335 (B-Plan-Nr. 58)

Der rote Kreis markiert eine Ausbruchsstelle eines ehemaligen Starkastes in der mittleren Krone. Der rote Pfeil markiert einen großflächigen Rindenschaden an einem absterbenden kronenbildenden Starkast. Der gelbe Kreis markiert einen Pilzfruchtkörper der vom Boden aus nicht eindeutig bestimmt werden konnte. Es handelt sich wahrscheinlich um einen Zottigen Schillerporling. Diese Pilzart kann insbesondere im Bereich von offenen Wunden zu ausgedehnter Fäulnis führen, so dass von einer erhöhten Bruchgefahr der betroffenen Baumteile auszugehen ist.
