Garmisch-Partenkirchen, den 17.07.2019

## **Bericht der Kampfmittelsondierung BV Freisinger Landstraße, Floriansmühlbad in München- Freimann ( FSL - BP 2113 -)**

Vom 11.06.2019 bis zum 01.07.2019 fand auf einem Gelände BV Freisinger Landstraße, Floriansmühlbad in München Freimann ( FSL - BP 2113 -), im Auftrag der Fa. Bayerische Hausbau GmbH & Co. KG, Denninger Straße 165 in 81925 München, eine Kampfmitteluntersuchung statt.

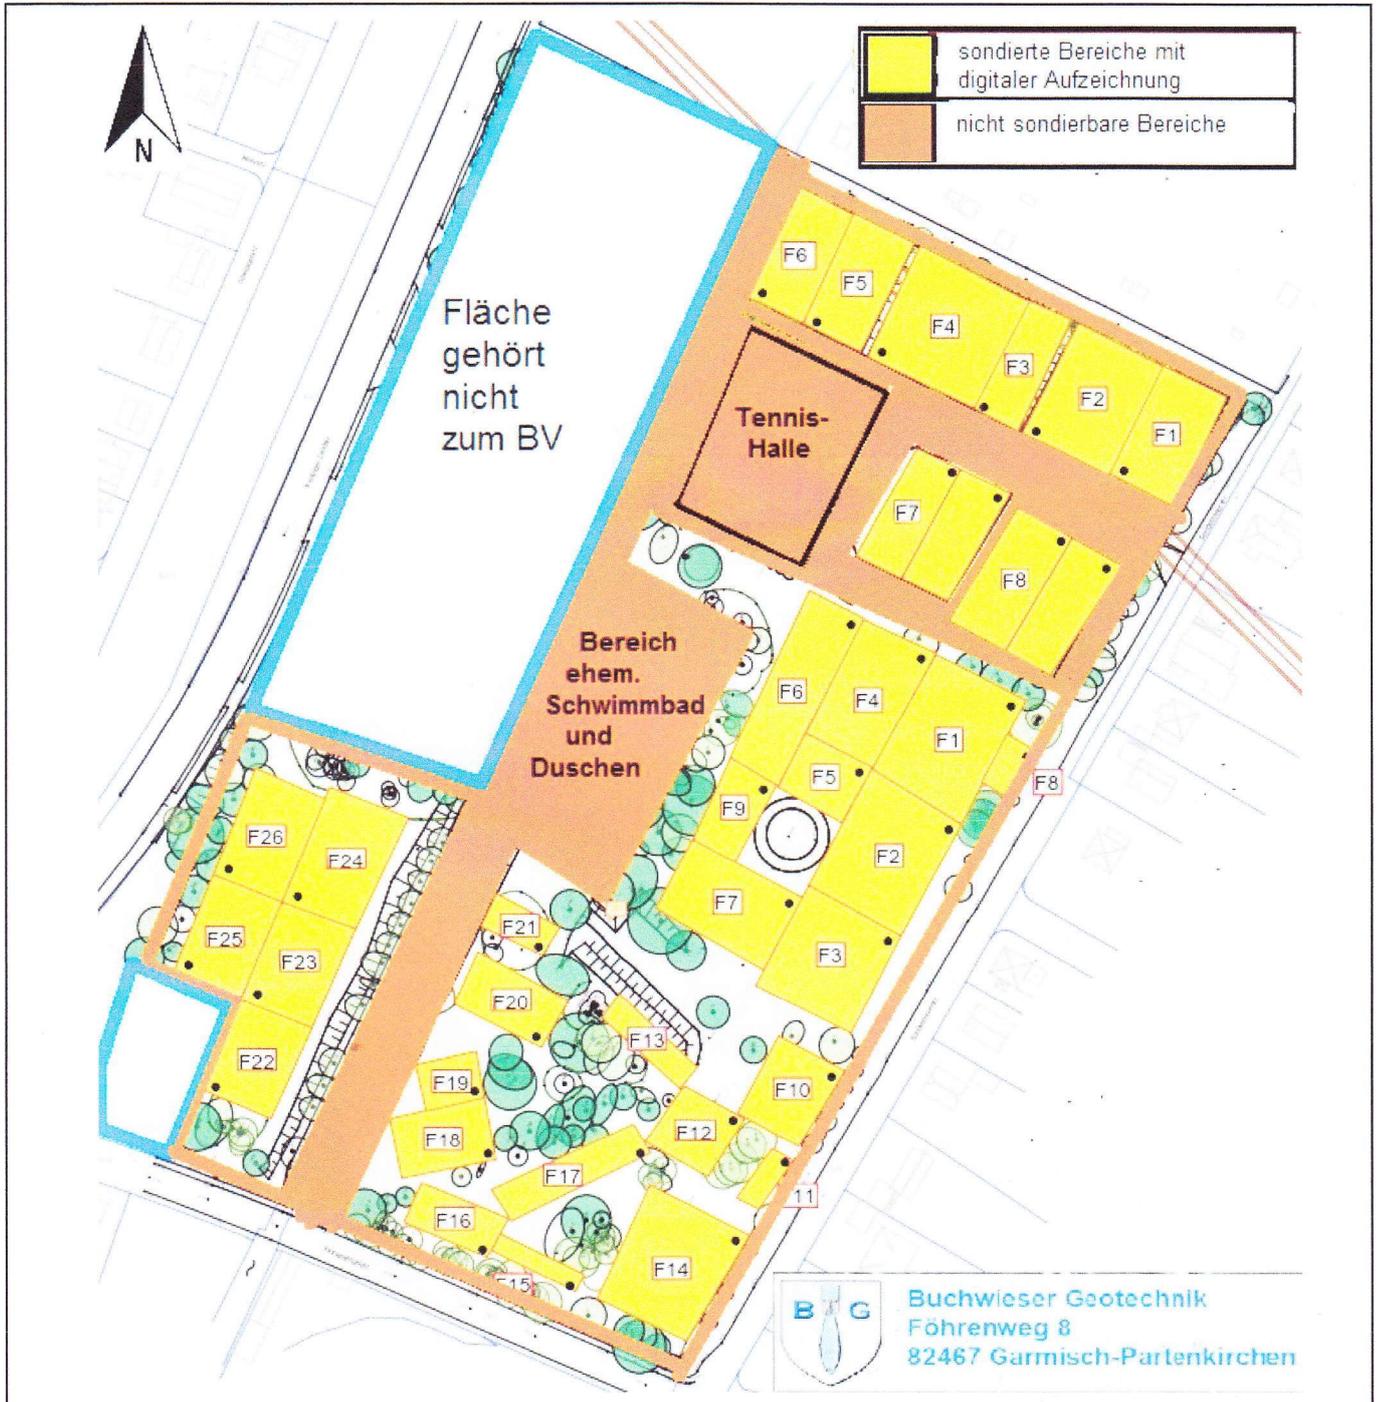
Bild 1: Feldeinteilung und sondierte Bereiche:

Nicht sondiert werden konnten die rot markierten Bereiche aufgrund von Bewuchs sowie dem noch vorhandener Schwimmbecken mit Duschbereich. Zudem konnte der Mühlbach mit angrenzendem Fußweg und Stützmauer nicht sondiert werden, da sowohl der Bachlauf als auch der Fußweg mit Stahlbeton eingefasst sind. Ebenso konnte der Bereich des Zauns, welcher das gesamte Grundstück umgibt nicht sondiert werden.

Auf der nachfolgenden Skizze sind die sondierten Flächen mit digitaler Aufzeichnung in gelb dargestellt (Feldeinteilung Flächen F1 bis F26) sowie die Tennisplätze (F1 bis F8 Tennisanlage).

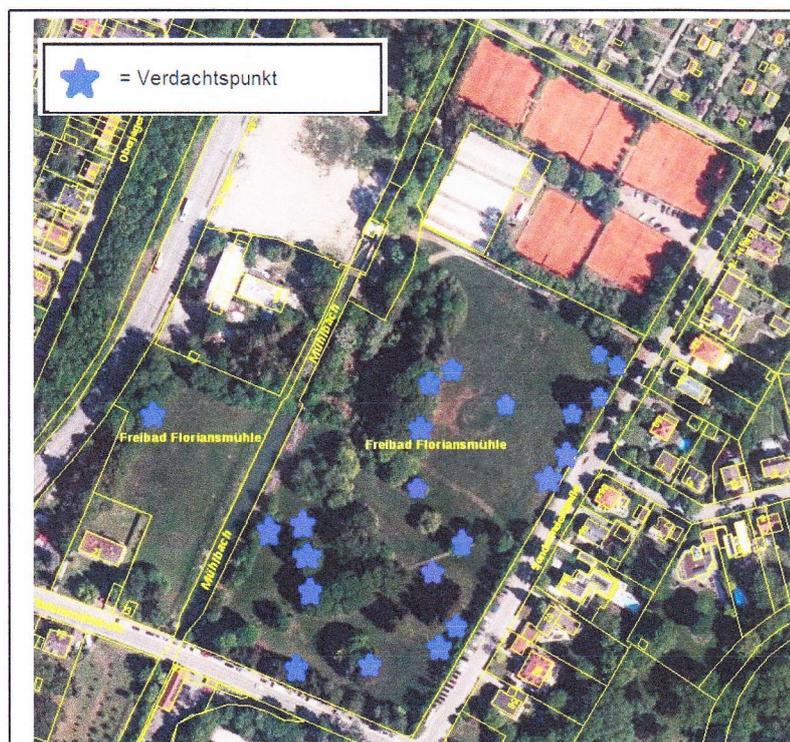
Bild 2:

Nebenstehend sind die Sondierungsergebnisse der Grünflächen dargestellt. Dies betrifft die weißen Bereiche um die digitalen Felder (vergleiche Bild 1).

Die blauen Sternchen stellt die Position der Verdachtspunkte (VP) dar.

Es wurden insgesamt 22 VP's gefunden, welche auch über GPS-Koordinaten aufgenommen wurden.

In den analog sondierten Bereichen der Grünanlagen (vergleiche Bild 2) wurden insgesamt 22 Verdachtspunkte geortet.

a) Grünflächen: aufgrund der überschaubaren Anzahl an 79 Verdachtspunkten würden wir ein Nachgraben empfehlen, was schlussendlich zu einer vollständigen Kampfmittelfreigabe dieser Bereiche führen würde. Bei den 22 Verdachtspunkten in den Baumbereichen würden wir vor dem Nachgraben weitere Sondierungen empfehlen um die genaue Lage und Tiefe der der Gegenstände zu orten und so vor der Grabung die potentielle Gefährdung des Wurzelbereichs abzuschätzen. Diese Sondierungen würden kombiniert mit Magnetik und Georadar erfolgen.

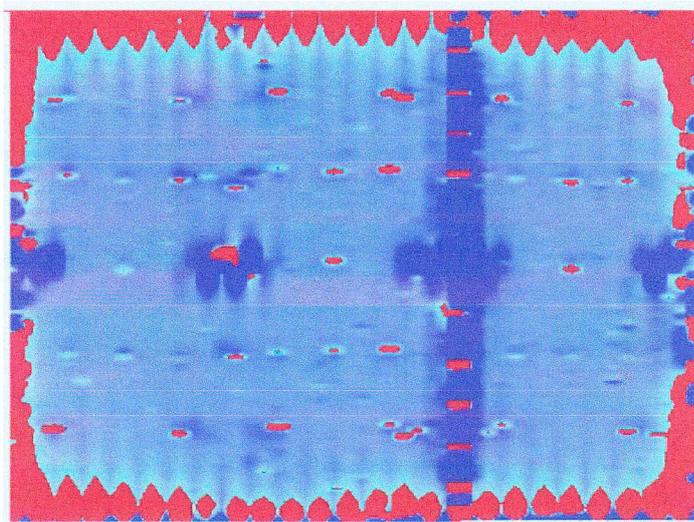
Bild 3:

Beispielhaft: F3 + F4 Tennisanlage (250nT)

Nebenstehend sind die Sondierungsergebnisse der digitalen Felder der Tennisplätze F3 und F4 dargestellt (vergleiche Bild 1).

In rot sind die starken magnetischen Einflüsse der Umzäunung erkennbar. Zudem kann man fünf "gestrichelte" Linien sowie einige dunkle oder helle Verfärbungen erkennen.

Dieses Bild ist repräsentativ für alle 12 Tennisplätze und zeigt erhebliche magnetische Störungen über die gesamte Fläche.

Die Bereiche der Tennisanlagen zeigt durchwegs eine sehr hohe und auffallend gleichmäßige magnetische Belastung. Vermutlich sind Leitungen oder Streifenfundamente unter den gesamten Tennisplätzen verlegt worden. Diese Bereiche können in diesem Zustand nicht freigegeben werden.

c) Tennisplätze und Tennishalle: Rückbau der vorhandenen Gebäude und Aufbauten. Nach dem Abbruch der Halle samt Fundamenten und dem Rückbau der versiegelten Oberflächen und Tennisanlagen muß der gesamte Bereich nochmals sondiert werden. Anschließend können die einzelnen Verdachtspunkte nachgegraben und freigegeben werden.
