Einschätzung und schriftliche Stellung- nahme

zum Bauvorhaben der
Lukas-Schule gemeinnützige GmbH

- Neubau eines Schulgebäudes mit Turnhalle,
Riegerhofstr. 18, München -

vom 20.01.2022

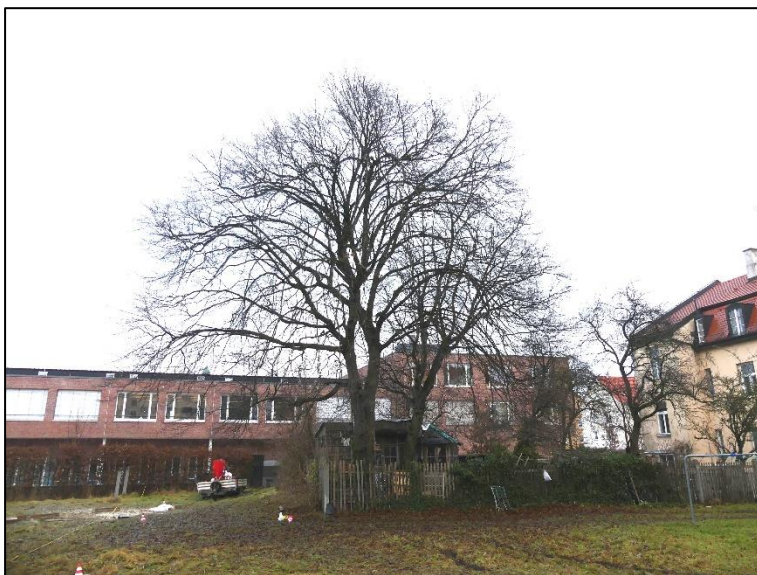
Foto 1 – Ansicht Hainbuche

Auf dem Gelände, so meine Information, soll eine neue Schule mit Turnhalle entstehen. Die Schachtungsarbeiten für die Gebäude greifen in den Wurzelraum einer angrenzenden Hainbuche ein.

Die Hainbuche stockt auf einem angrenzenden Grundstück, welches ich zum Zeitpunkt des Ortstermins nicht betreten konnte. Jedoch kann die gesamte Situation auch so gut beurteilt werden.

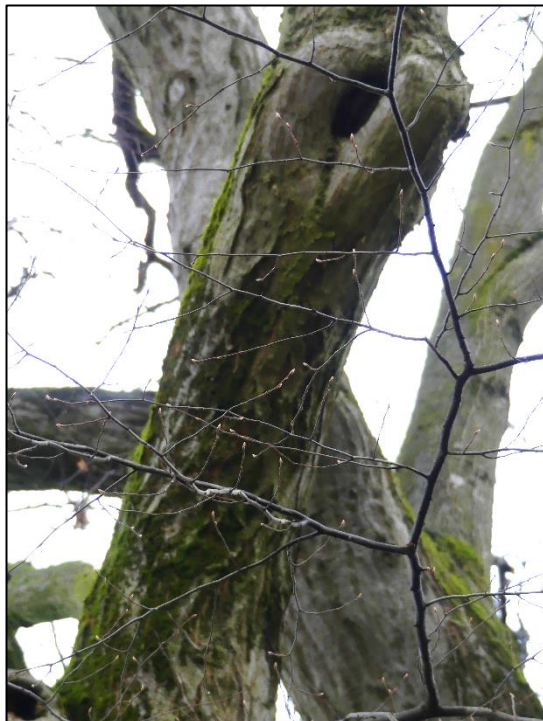
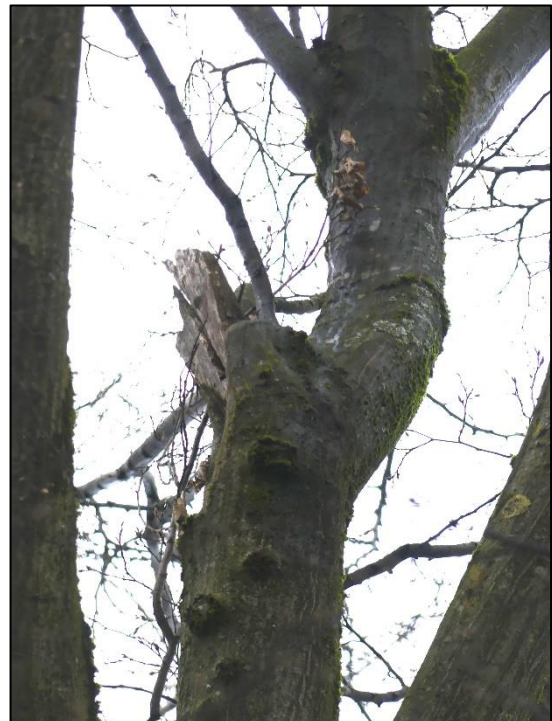
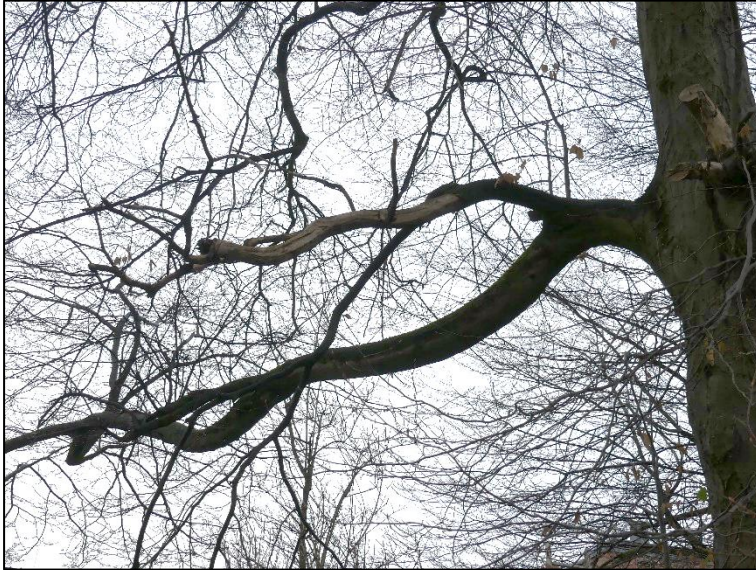
In der Krone befindet sich Totholz, Ständeräste sowie alte Astungswunden und in der Folge Fäule. Auch Astab- und -ausbrüche sind zu erkennen.

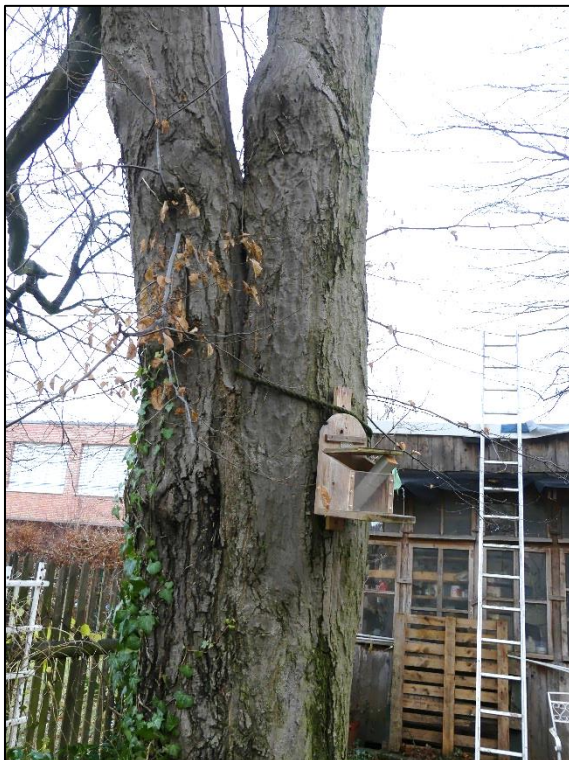
Foto 5 – Stamm / V-Vergabelung

Der kurze kräftige Stamm ist mit Efeu bewachsen. An seinem Stammkopf befindet sich eine tiefgehende und nur teilüberwallte V-Vergabelung, welche geöffnet ist.

Aus Sicht der Verkehrssicherung müsste eine derartige V-Vergabelung z. B. mit einer Kronensicherung gesichert werden.

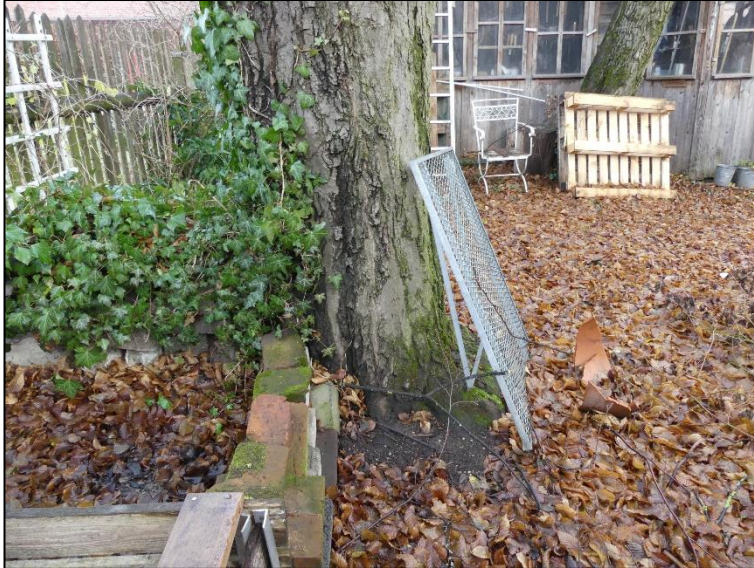
Foto 6 – Baumumfeld

Das Baumumfeld ist für einen urbanen Bereich relativ natürlich und nicht versiegelt.

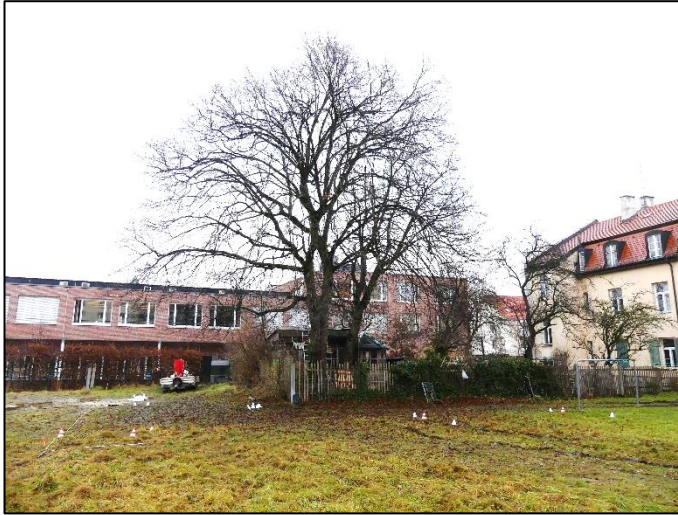
Foto 7 – Baumumfeld

Äußerlich sind visuell keine unnatürlichen Verletzungen zum Zeitpunkt der Untersuchung erkennbar. Die ca. 80jährige Hainbuche konnte insgesamt natürlich wachsen.

Fachgerechte Pflegeeingriffe sind keine erkennbar.

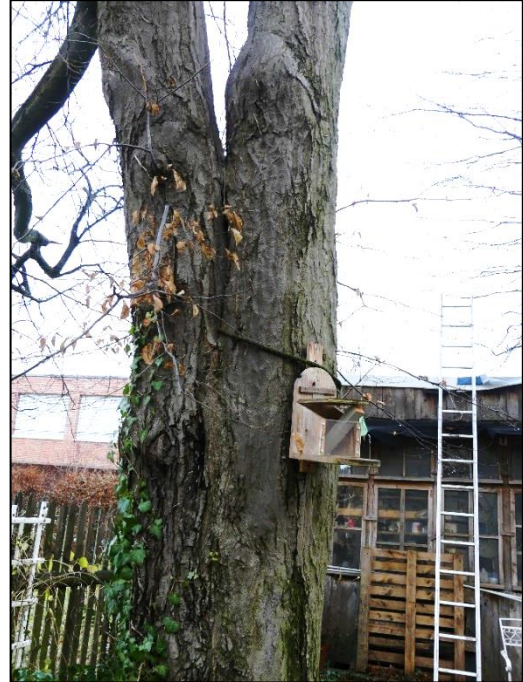
Foto 8 – V-Vergabelung

Visuell ist vor allem die V-Vergabelung am Stammkopf der Hainbuche zu erwähnen.

Wie zu erkennen ist zwischen den beiden Stämmlingen Rinde eingewachsen

Die Krone könnte hier auseinanderbrechen und sowohl Besitzer wie Anwohner gefährden.

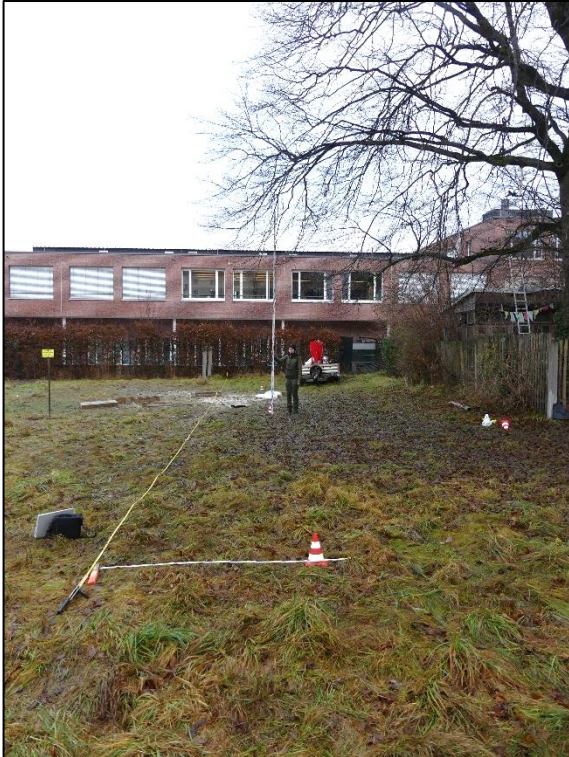
Foto 9

Von Süd nach Nord reicht der Kronenmantel in der Schachtungsaußengrenze ca. 1,5 m in die Baustelle.

Die Kegel stellen die Bauaußengrenze dar.

Das gelbe Band stellt die Gebäudegrenze dar.

Die endgültige Gebäudehöhe soll nach meiner Information 7,5 m betragen.

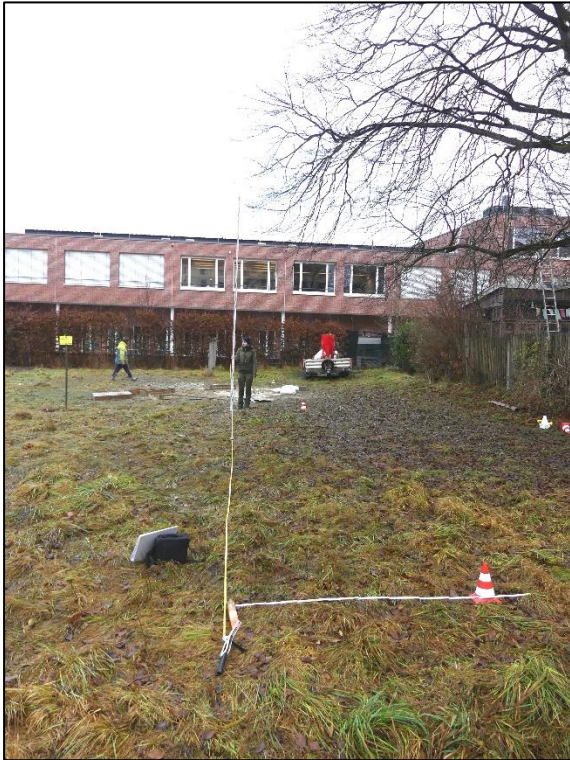
Foto 10

Das Gebäude würde dementsprechend auch die Krone leicht tuschieren. Die Messlatte ist 5 m hoch und steht auf der Gebäudeaußengrenze. Von West nach Ost wird der Kronenmantel vom geplanten Gebäude nicht berührt.

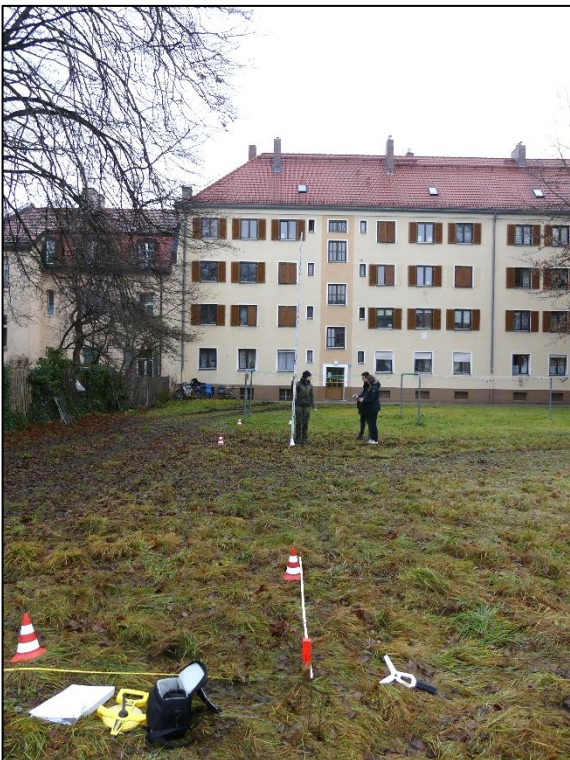
Foto 11

Die Schachtungsaußengrenze greift jedoch in den Kronenmantel und in den engen Wurzelraum ein.

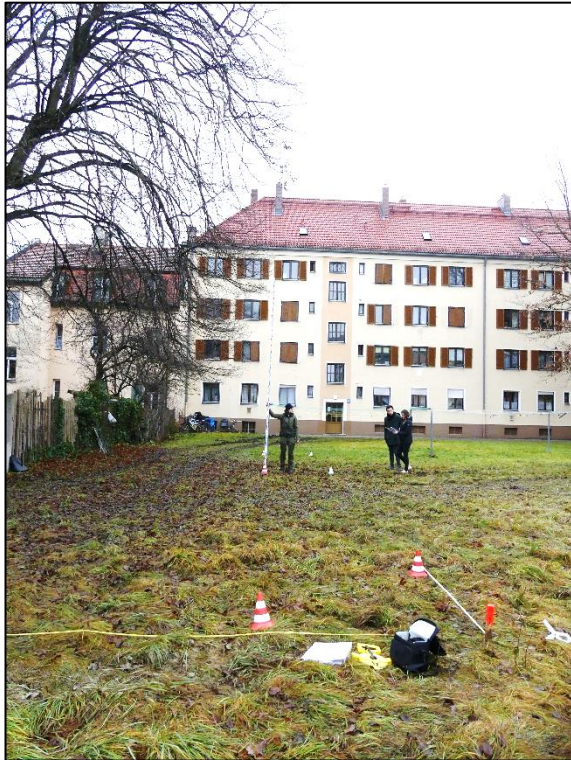
Foto 12

Auf beiden Längen (Nord nach Süd und West nach Ost) reicht die Schachtung, welche nach meinen Informationen ca. 5 m tief sein wird, in den Kronentrauf der Hainbuche hinein.

Der Mindestabstand von 2,5 m nach RAS-LP 4 wird dabei eingehalten. Die Hainbuche wurzelt, wie viele andere Baumarten auch, im urbanen Raum so wie es die Bodenverhältnisse zulassen.
