**Bericht zur ergänzenden abfallrechtlichen
Untersuchung des Untergrundes auf Altlasten
BV Machtlfinger Straße / Helfenriederstraße
in 81379 München**

BV Machtfinger Str. / Helfenriederstraße
Ergänzende abfallrechtliche Untergrunderkundung

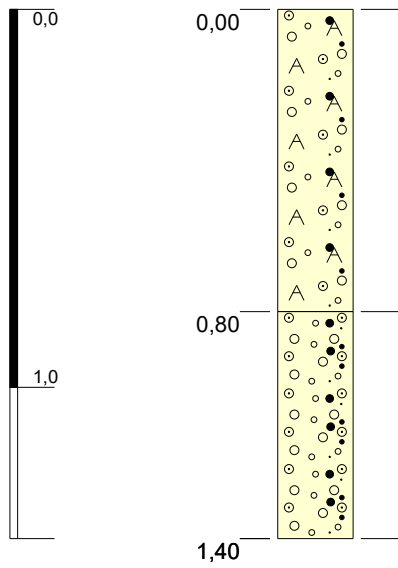
SP 06

0,80 Kies, sandig, schwach schluffig, Auffüllung,
grau bis beige, Geruch: o.b.W.,
Fremdbestandteile: Betonbruch < 5%

1,40 Kies, stark sandig, schwach schluffig, grau
bis beige, Geruch: o.b.W.

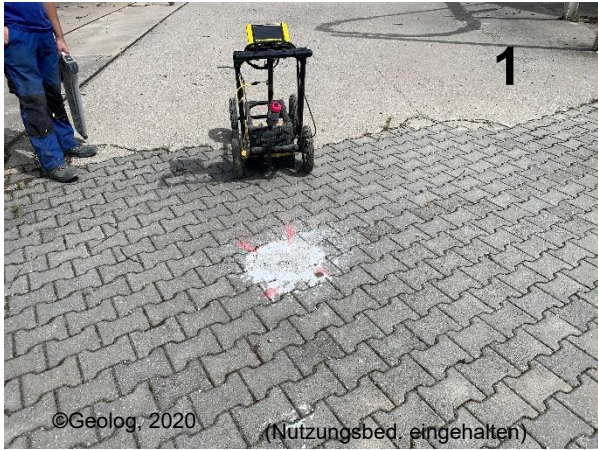
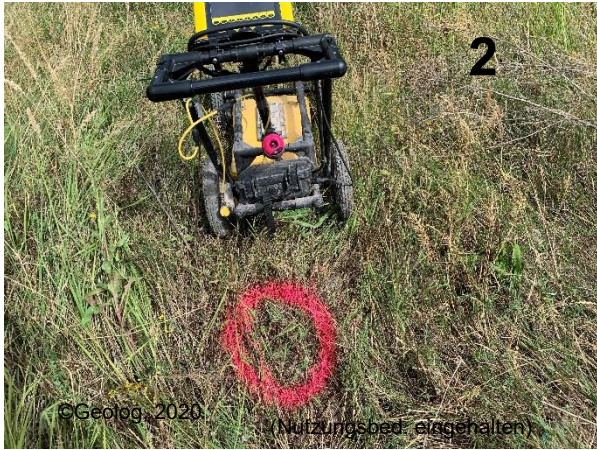
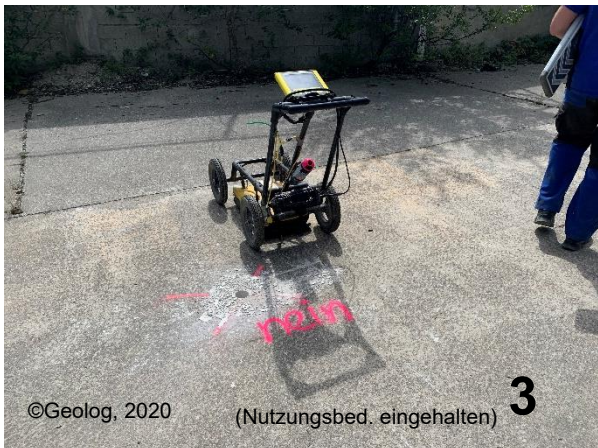
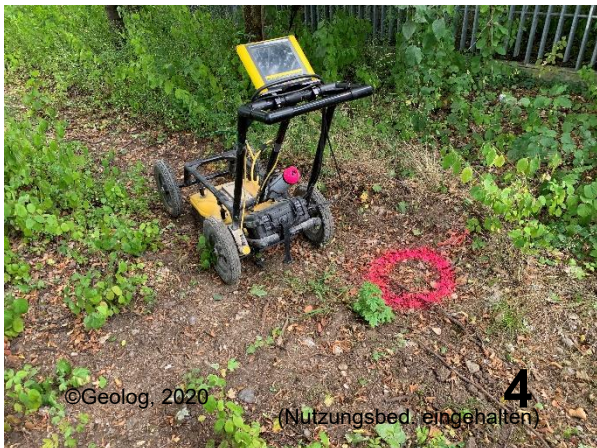
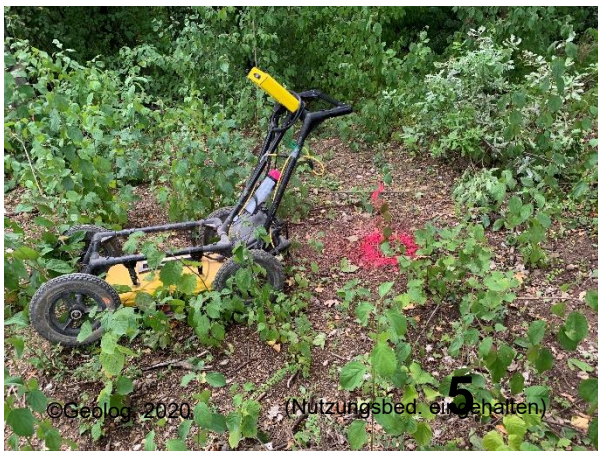
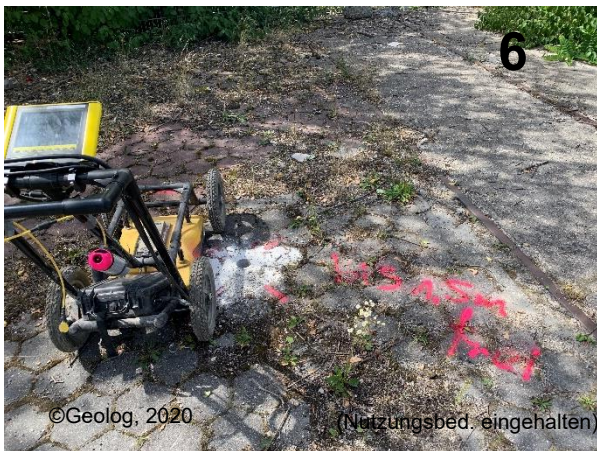
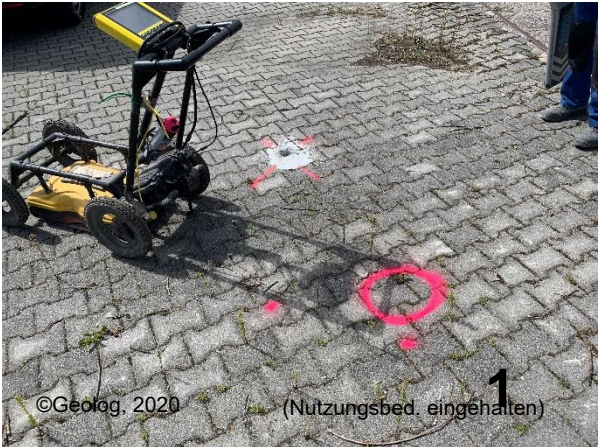
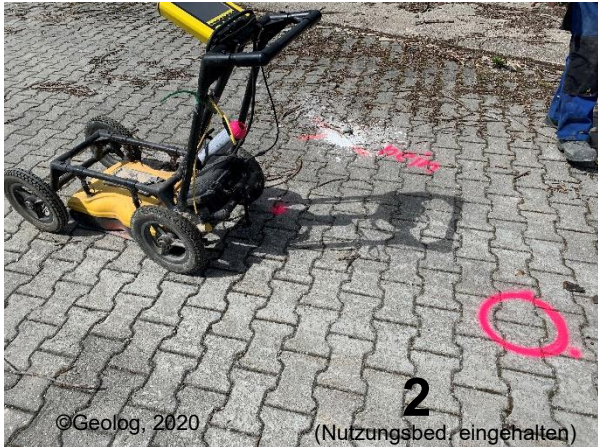
Untersuchung der Bohransatzpunkte mittels Georadar
