# Gutachten

## Wurzelortungen BV Karlsfelder Straße

Der Unterzeichner wurde vom Referat für Stadtplanung und Bauordnung der Landeshauptstadt München, beauftragt, im Rahmen geplanter baulicher Maßnahmen „Karlsfelder Straße“ in München Wurzelortungen an Bäumen von einem benachbarten Baumbestandsrand durchzuführen.

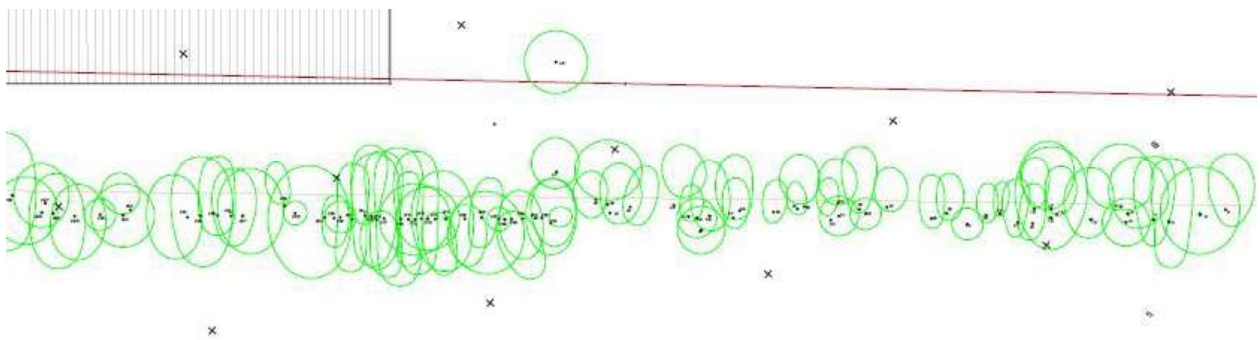
Bei den zu untersuchenden Bäumen handelt es sich überwiegend um Hainbuchen (*Carpinus betulus*) sowie einzelne Spitz-Ahorne (*Acer platanoides*), Eschen (*Fraxinus excelsior*) und Kirschbäume (*Prunus spp.*). Ihre Lage ist in Abbildung 1 wiedergegeben.

**Abb. 1:** Ausschnitt aus dem Bestandsplan mit dem Baumbestandsrand von Mai 2023 (IB Trost).

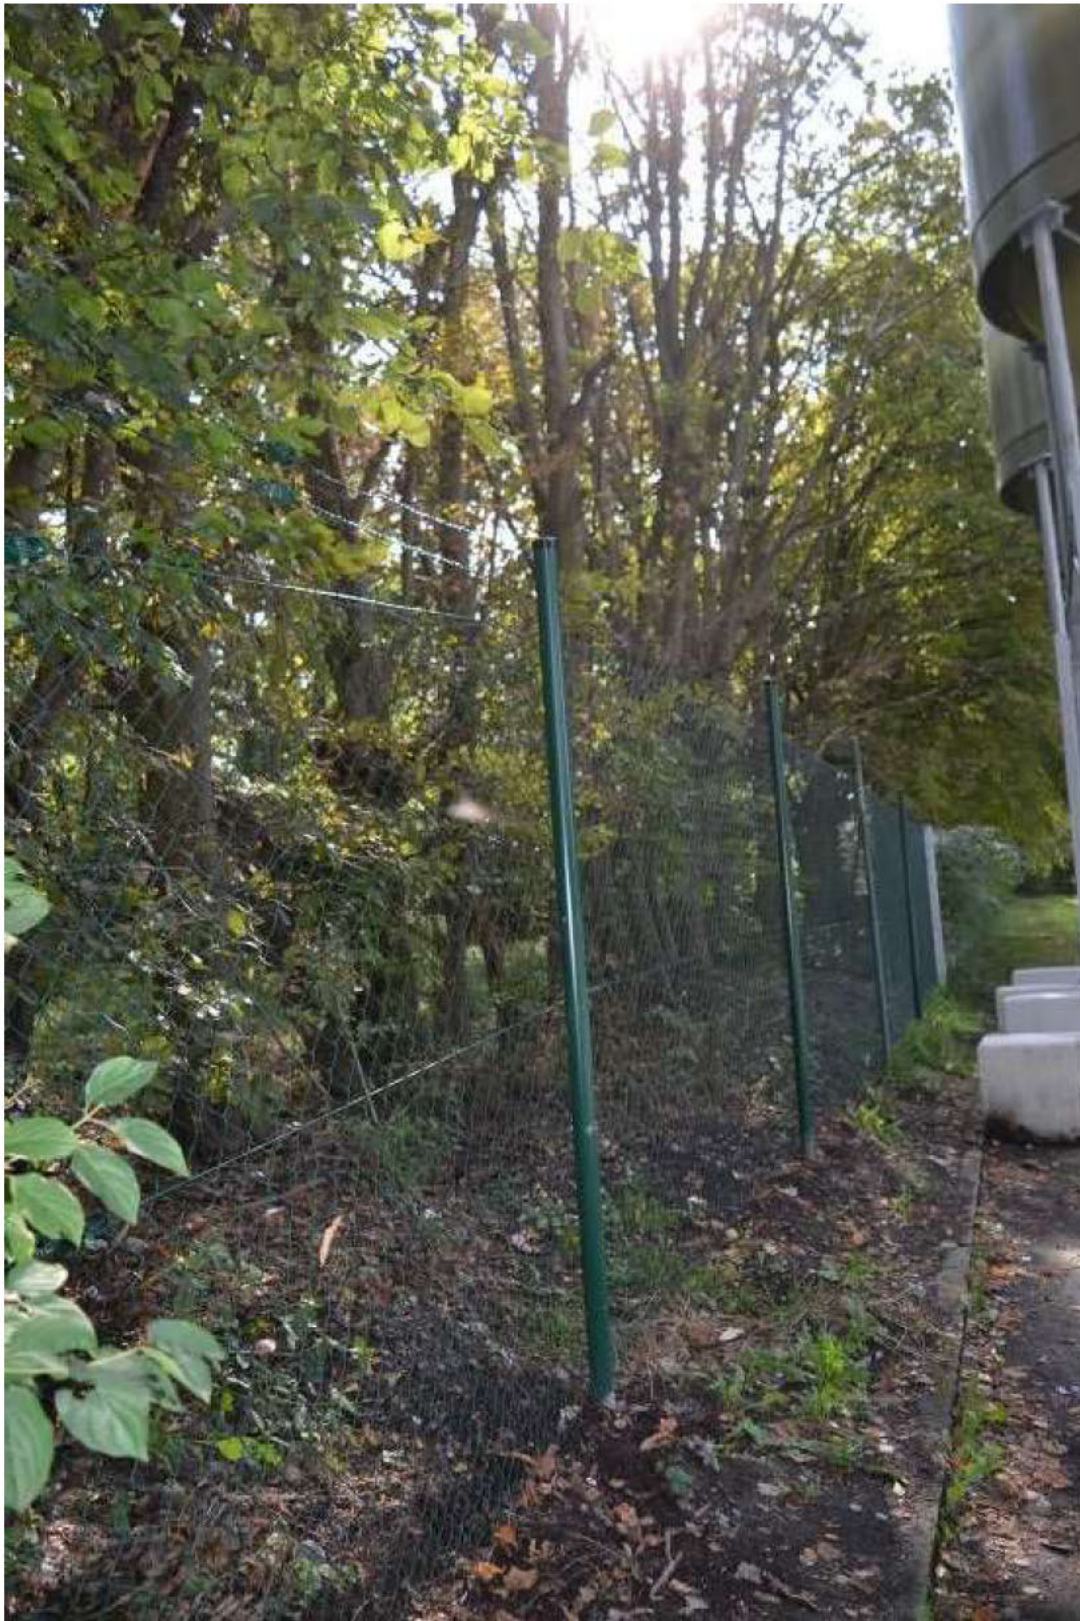
**Abb. 2:** westlicher Baumbestandsrand. Foto: Lesnino.

Im westlichen Bereich sollte kein Bodenabtrag entlang der Grundstücksgrenze erfolgen. Bedeutsame Wurzeln der benachbarten Bäume wurden dort detektiert.

Mit einem Bodenauftrag für die Errichtung des Fuß- und Radwegs ist ein Abstand von mindestens 2 Metern bis zur Grundstücksgrenze einzuhalten. Die Planung sieht im westlichen Bereich nur einen Abstand von 1,10 m zwischen Fuß- und Radweg und Grundstücksgrenze vor. Zwischen Grundstücksgrenze und dem Mindestabstand von 2 m sind demnach Maßnahmen wie Wurzelbrücken einzuplanen.

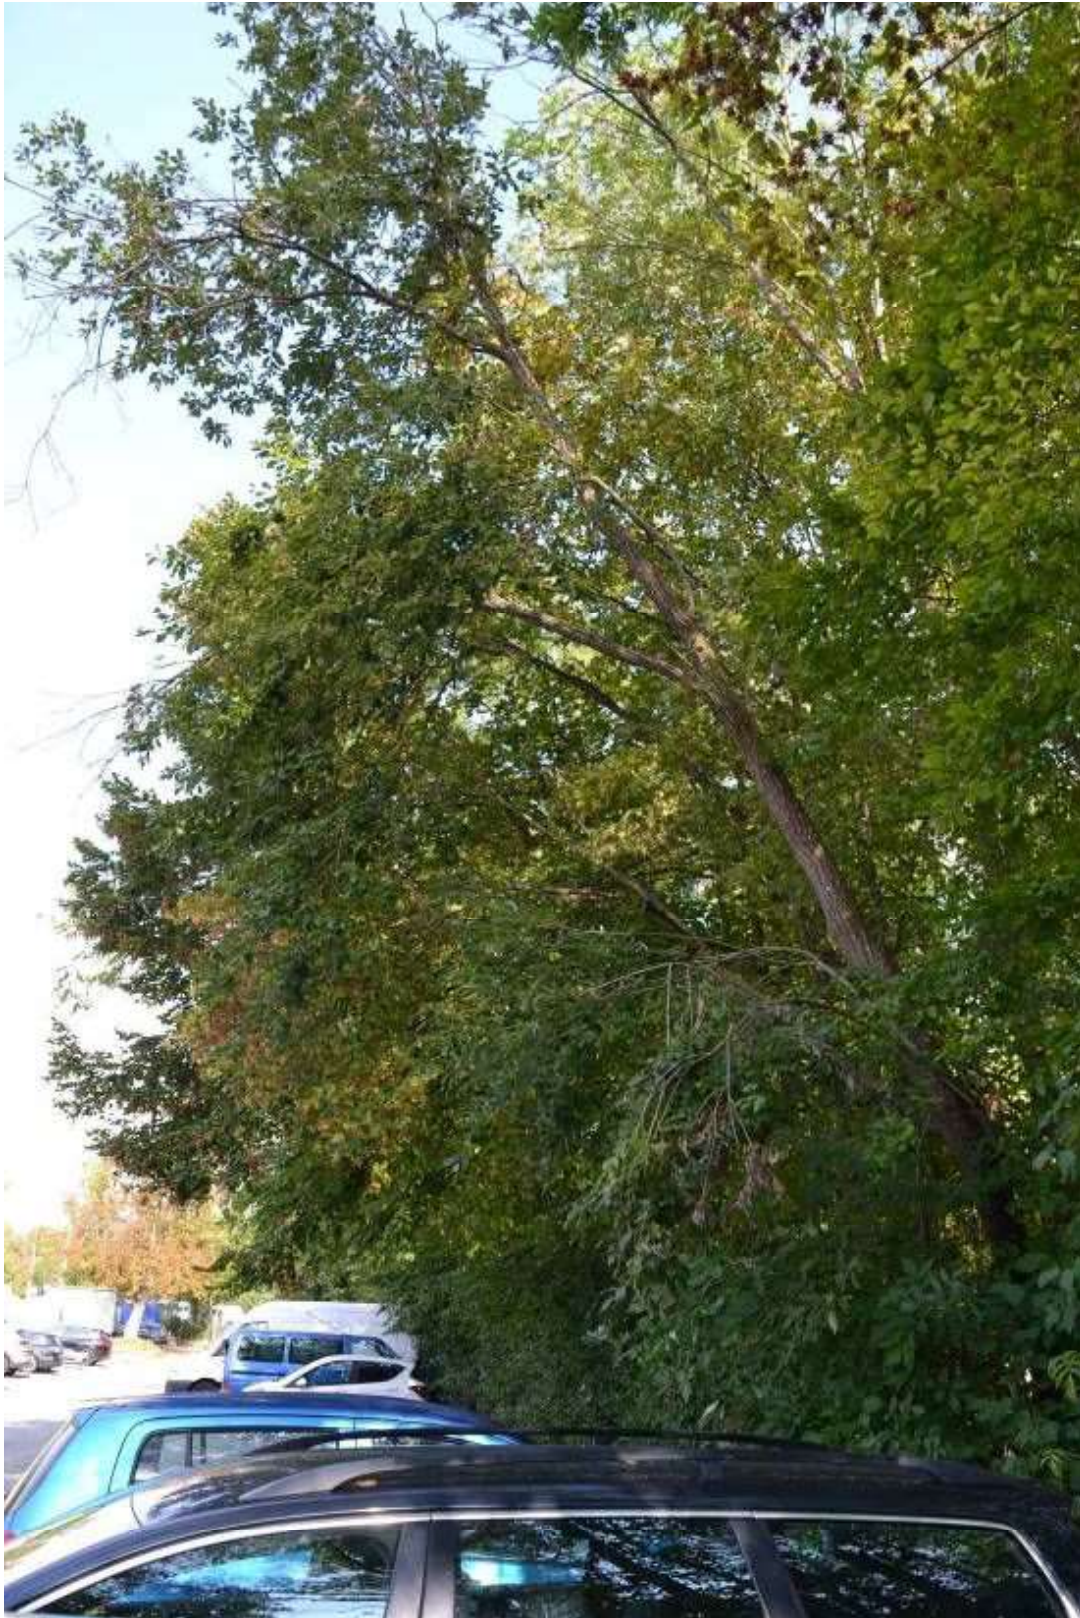
**Abb. 3:** östlicher Baumbestandsrand (Asphalt). Foto: Lesnino.

Im östlichen asphaltierten Bereich sollte die Asphaltdecke möglichst erhalten werden. In diesem Falle sind keine Wurzelschutzmaßnahmen nötig. Im Falle eines Abtrags der Asphaltdecke ist die darunterliegende Tragschicht zwingend zu erhalten.

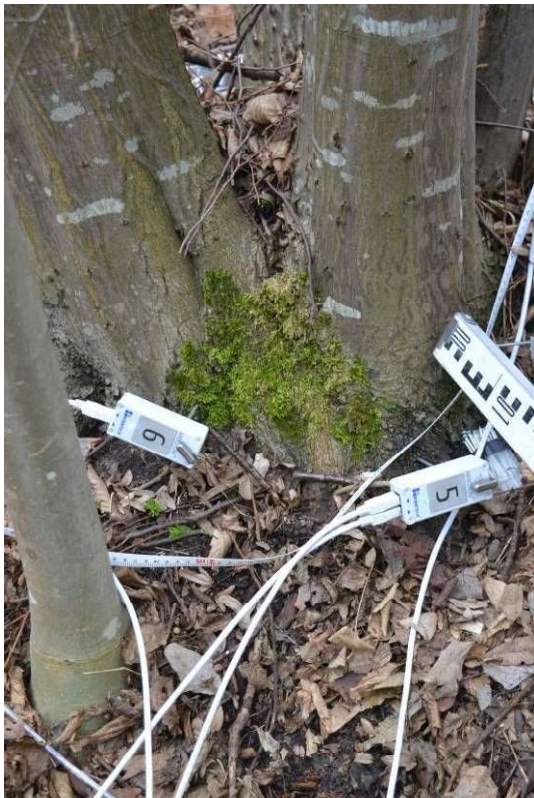
Die Arbotom-Sensoren wurden am Stammfuß an den Wurzeleinläufen befestigt (Abb. 4-5).

**Abb. 4:** Nr. 293: Arbotom-Sensoren. Foto: Lesnino.

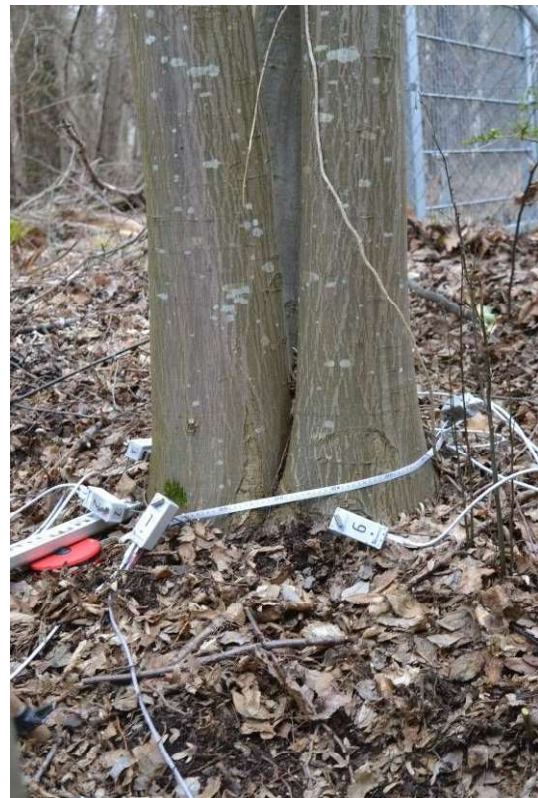
**Abb. 5:** Nr. 292: Arbotom-Sensoren. Foto: Lesnino.

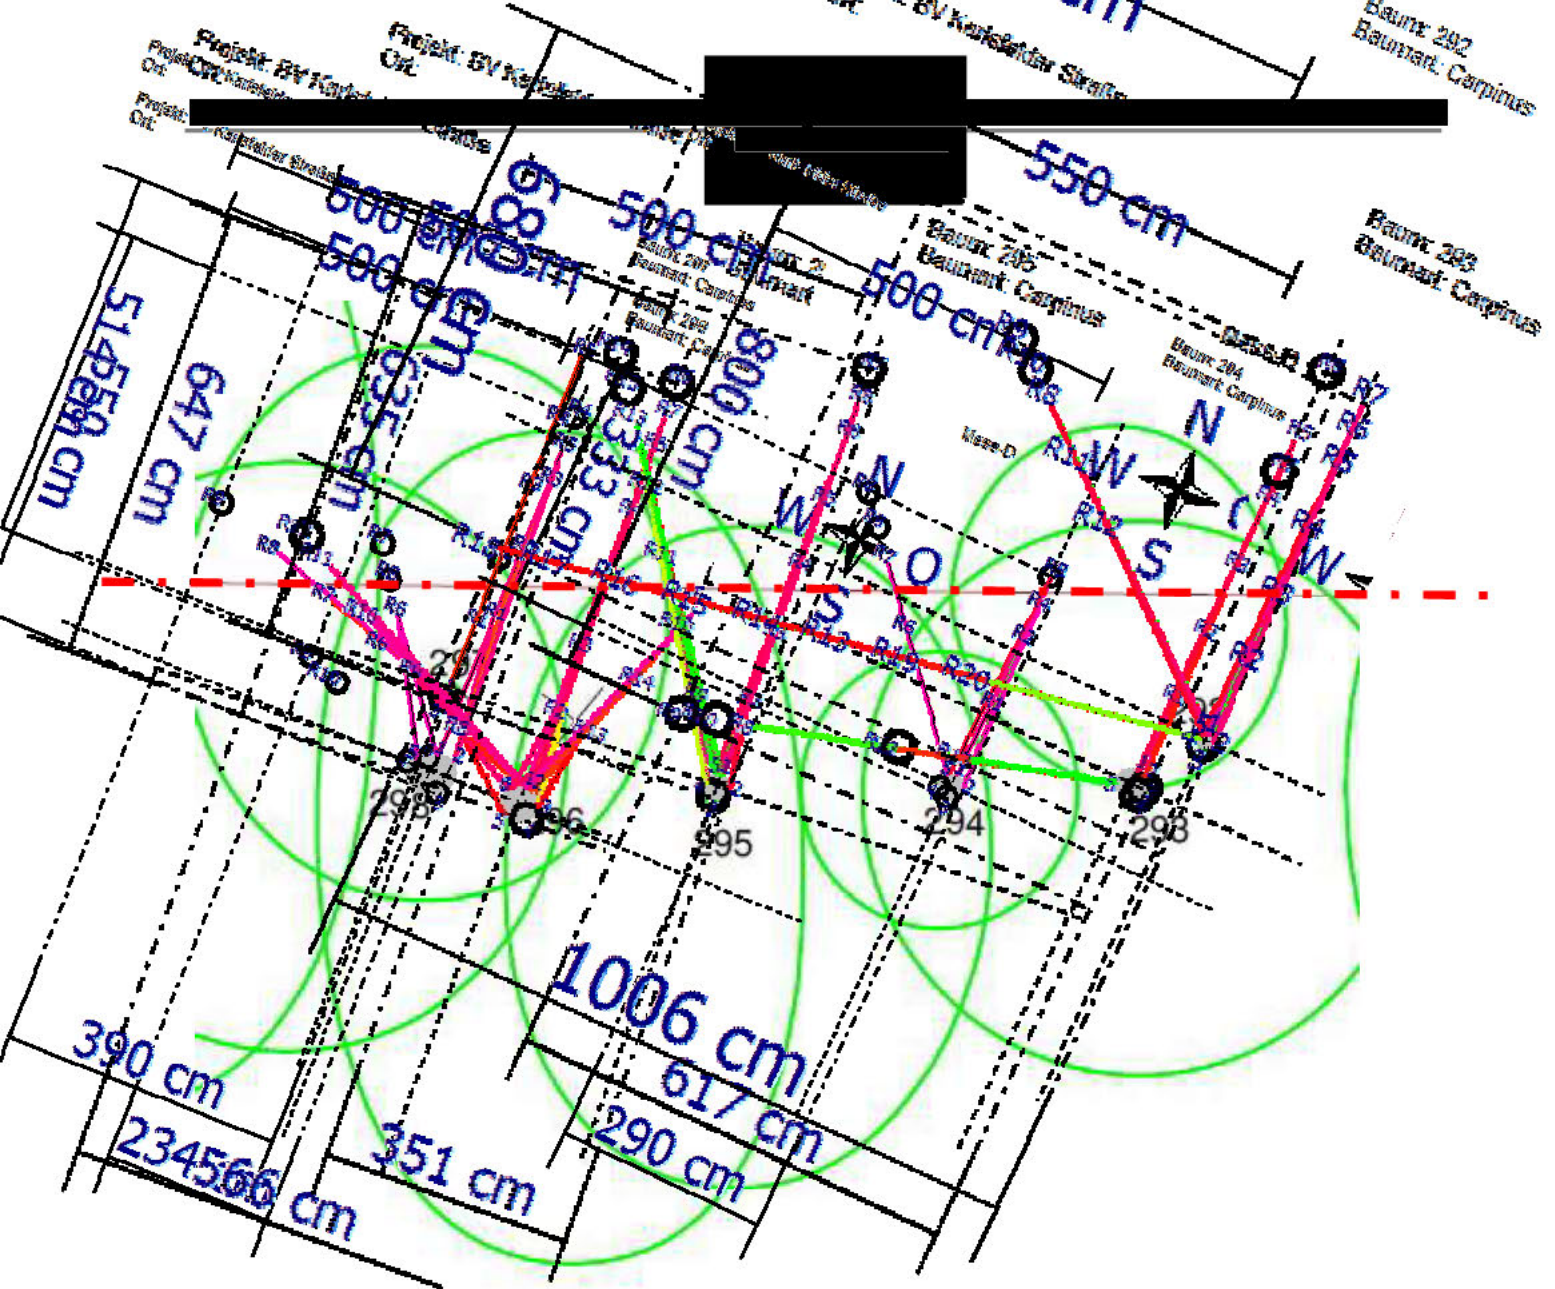
**Abb. 6:** Ausschnitt aus dem Entwurfsplan (IB Trost Mai 2023): Nr. 293-298 mit den überlagerten Wurzel diagrammen (1:100).

Wurzeln dringen bis zu 3 m in das benachbarte Grundstück.

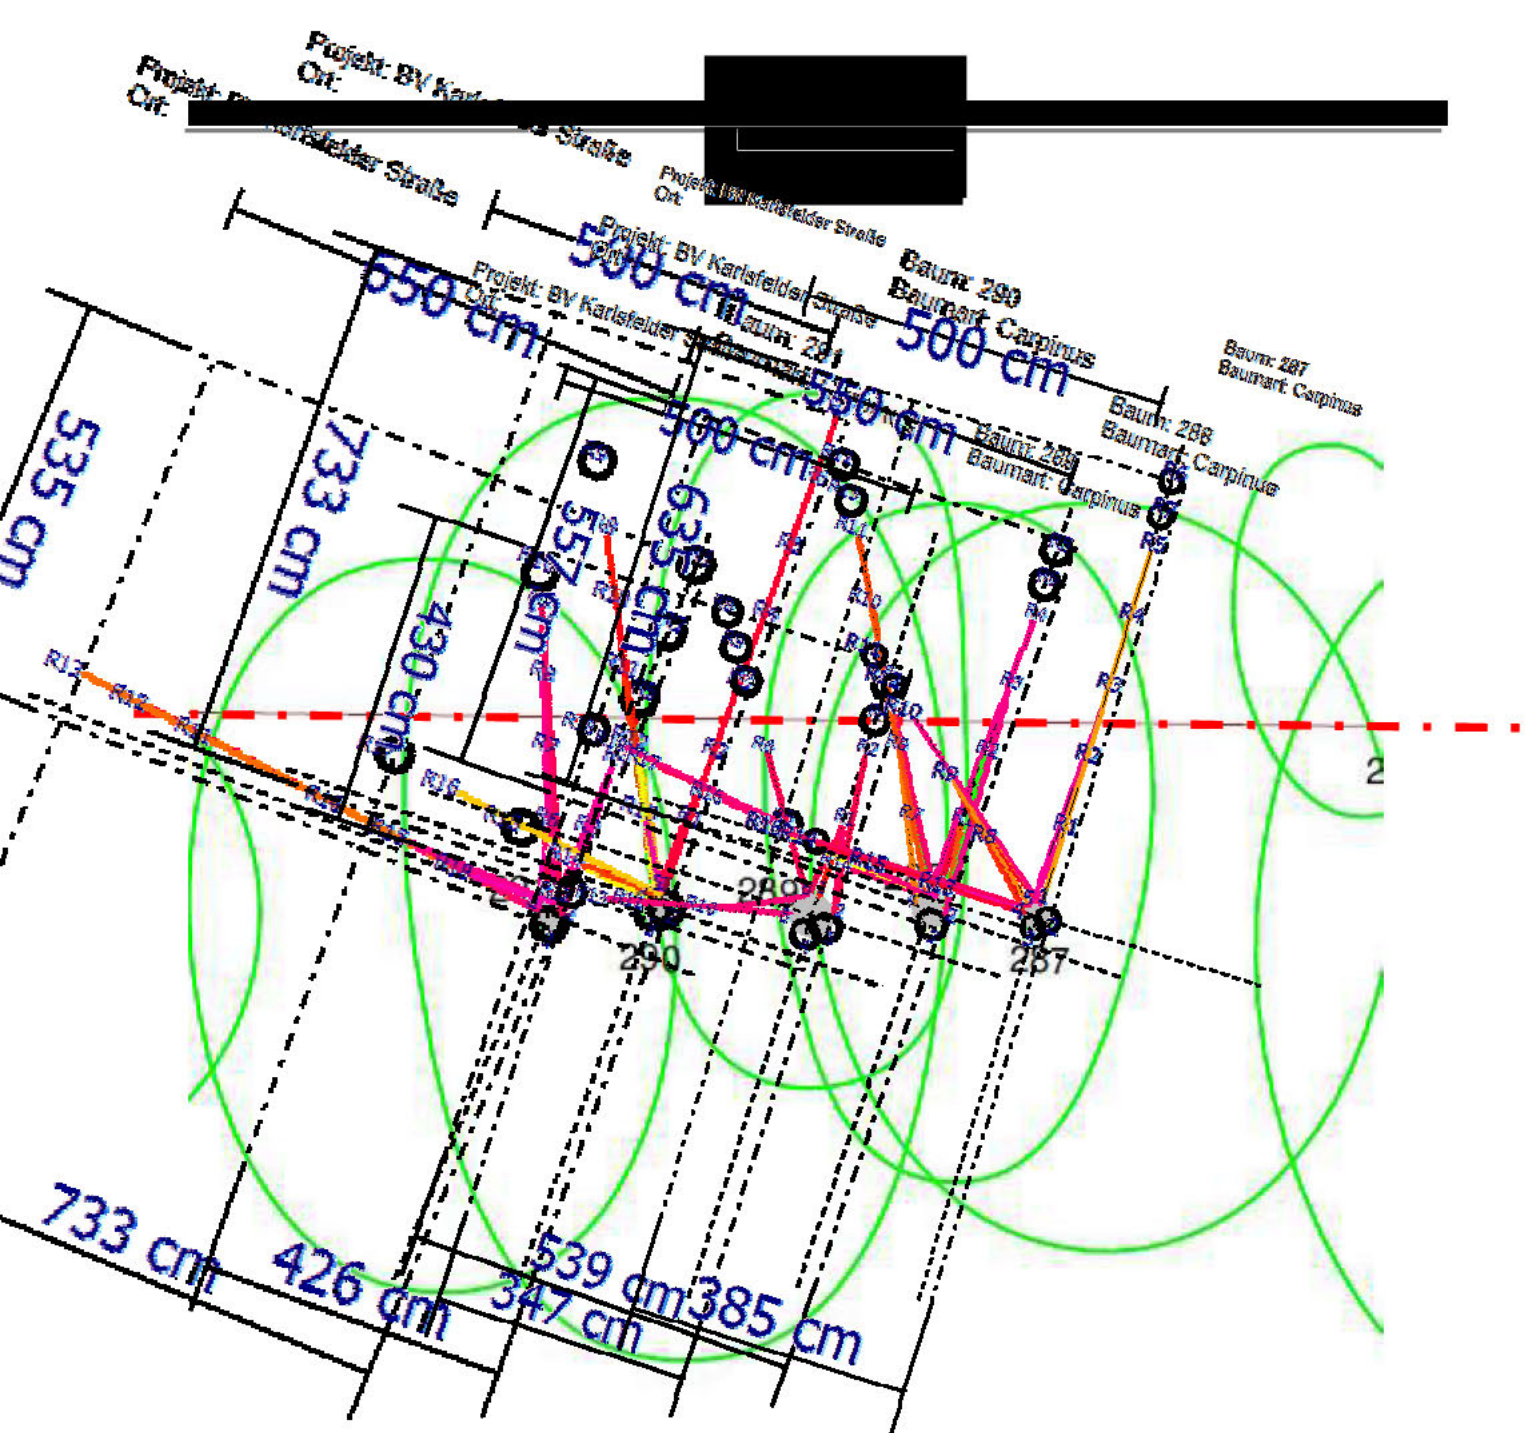
**Abb. 7:** Ausschnitt aus dem Entwurfsplan (IB Trost Mai 2023): Nr. 287 - 291 mit den überlagerten Wurzelogrammen (1:100).

Wurzeln dringen bis zu 3 m in das benachbarte Grundstück.

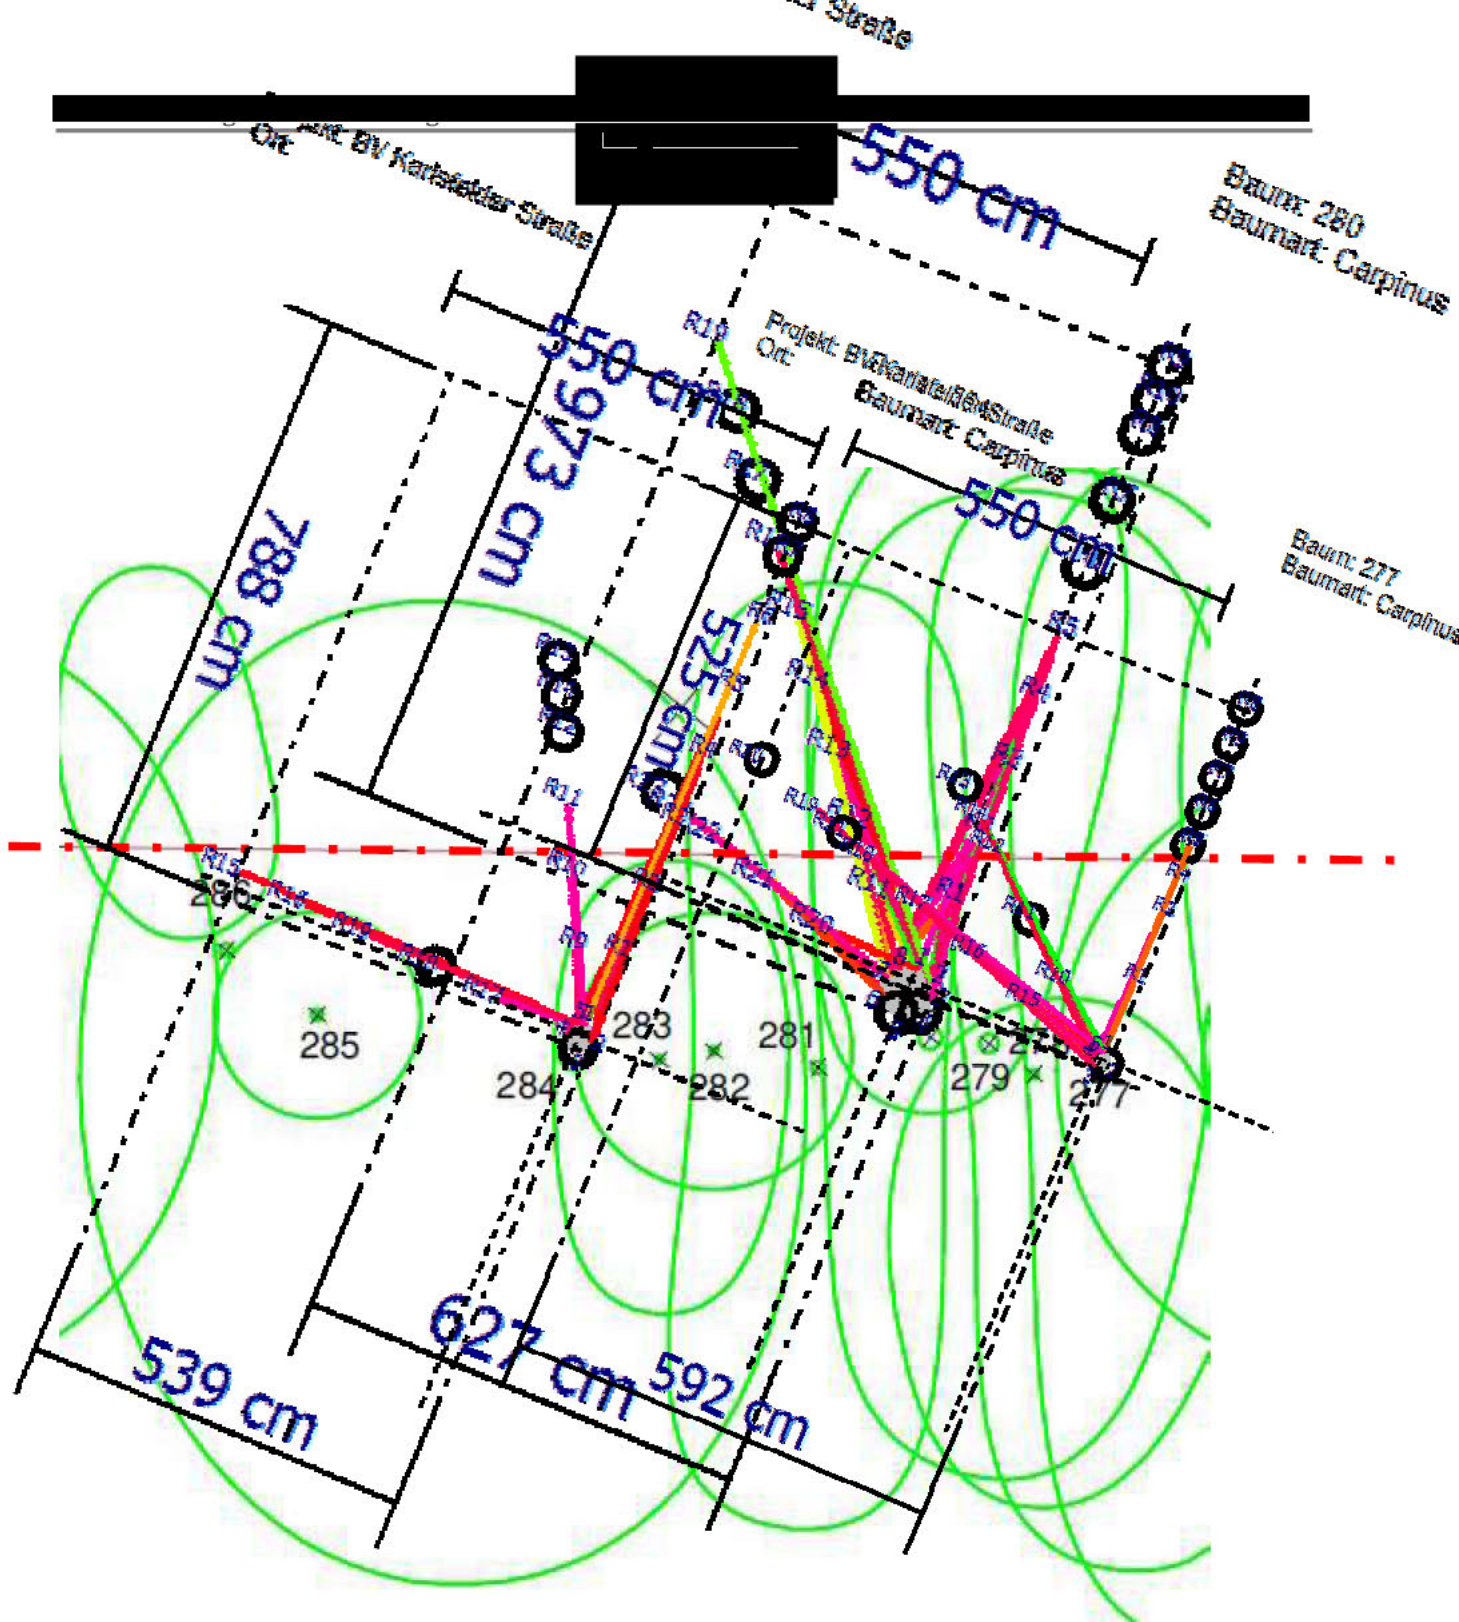
**Abb. 8:** Ausschnitt aus dem Entwurfsplan (IB Trost Mai 2023): Nr. 284, 280 und 277 mit den überlagerten Wurzel-  
diagrammen (1:100).

Wurzeln dringen bis zu 7 m in das benachbarte Grundstück.

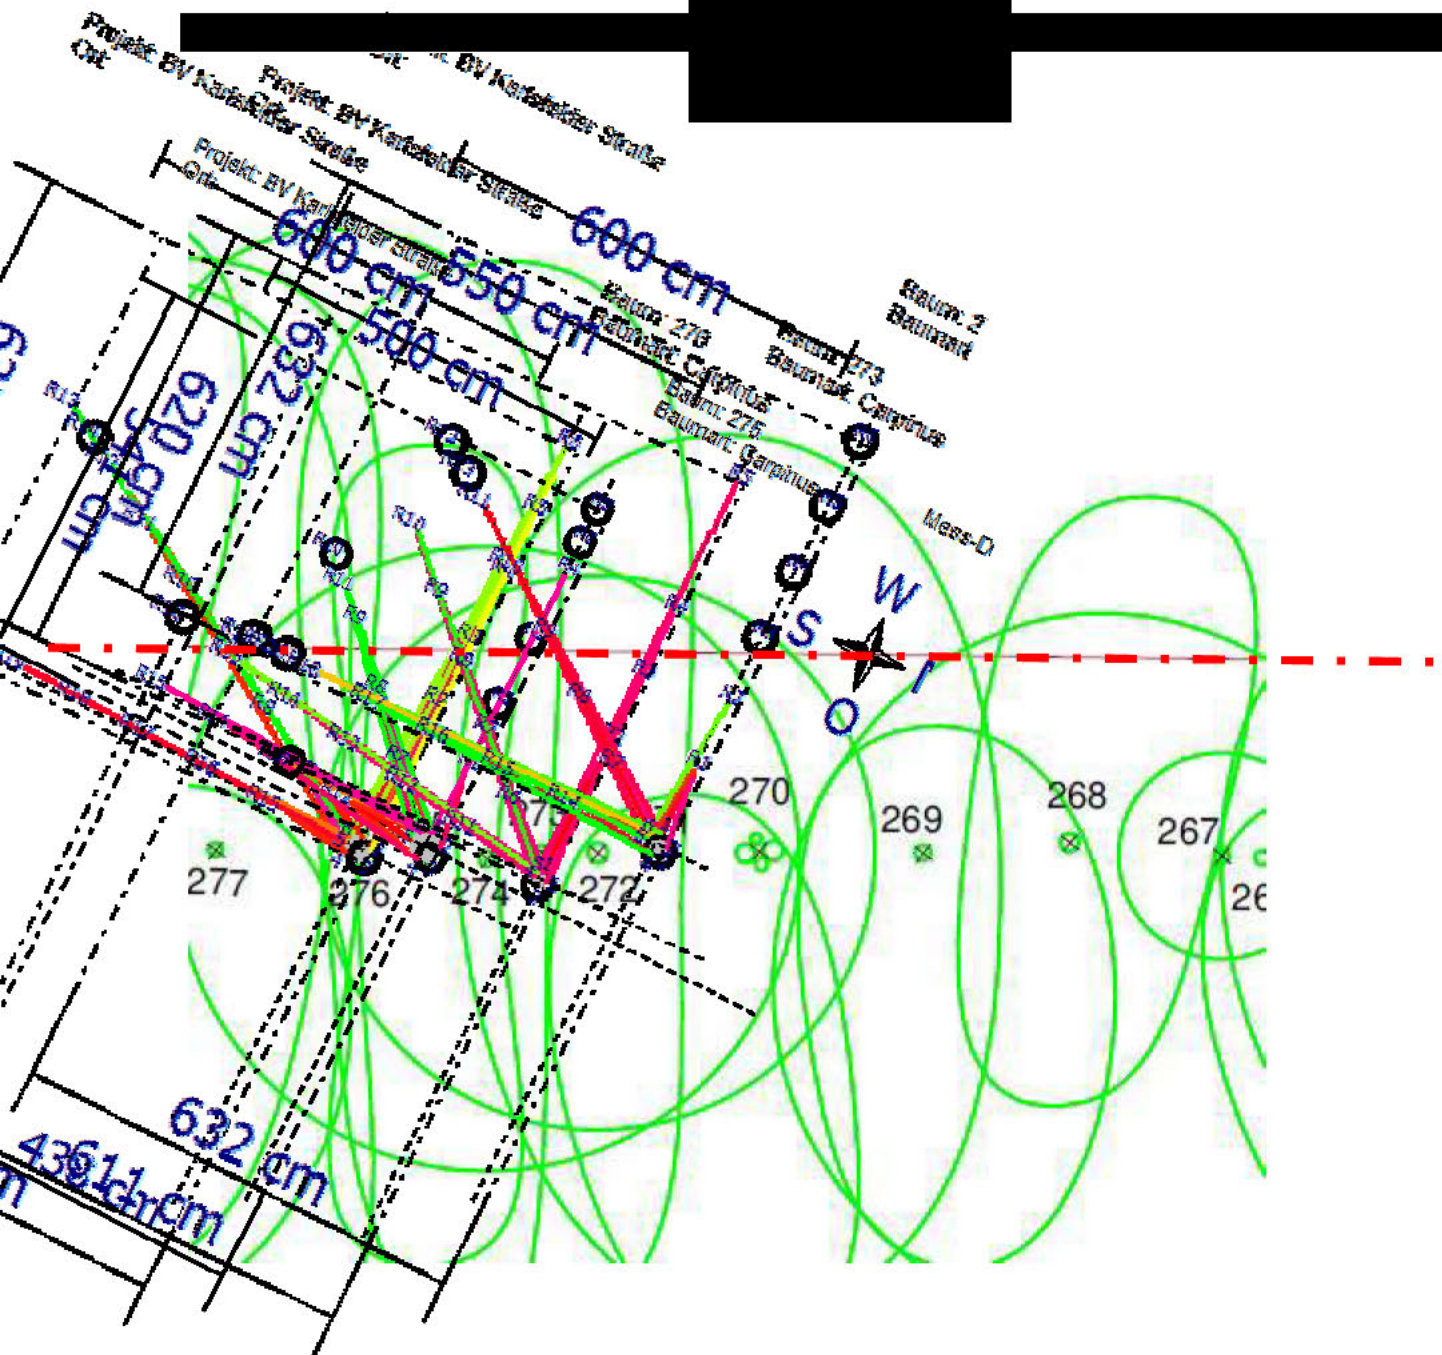
**Abb. 9:** Ausschnitt aus dem Entwurfsplan (IB Trost Mai 2023): Nr. 272-276 mit den überlagerten Wurzel diagrammen (1:100).

Wurzeln dringen bis zu 3 m in den asphaltierten Bereich des benachbarten Grundstücks ein.

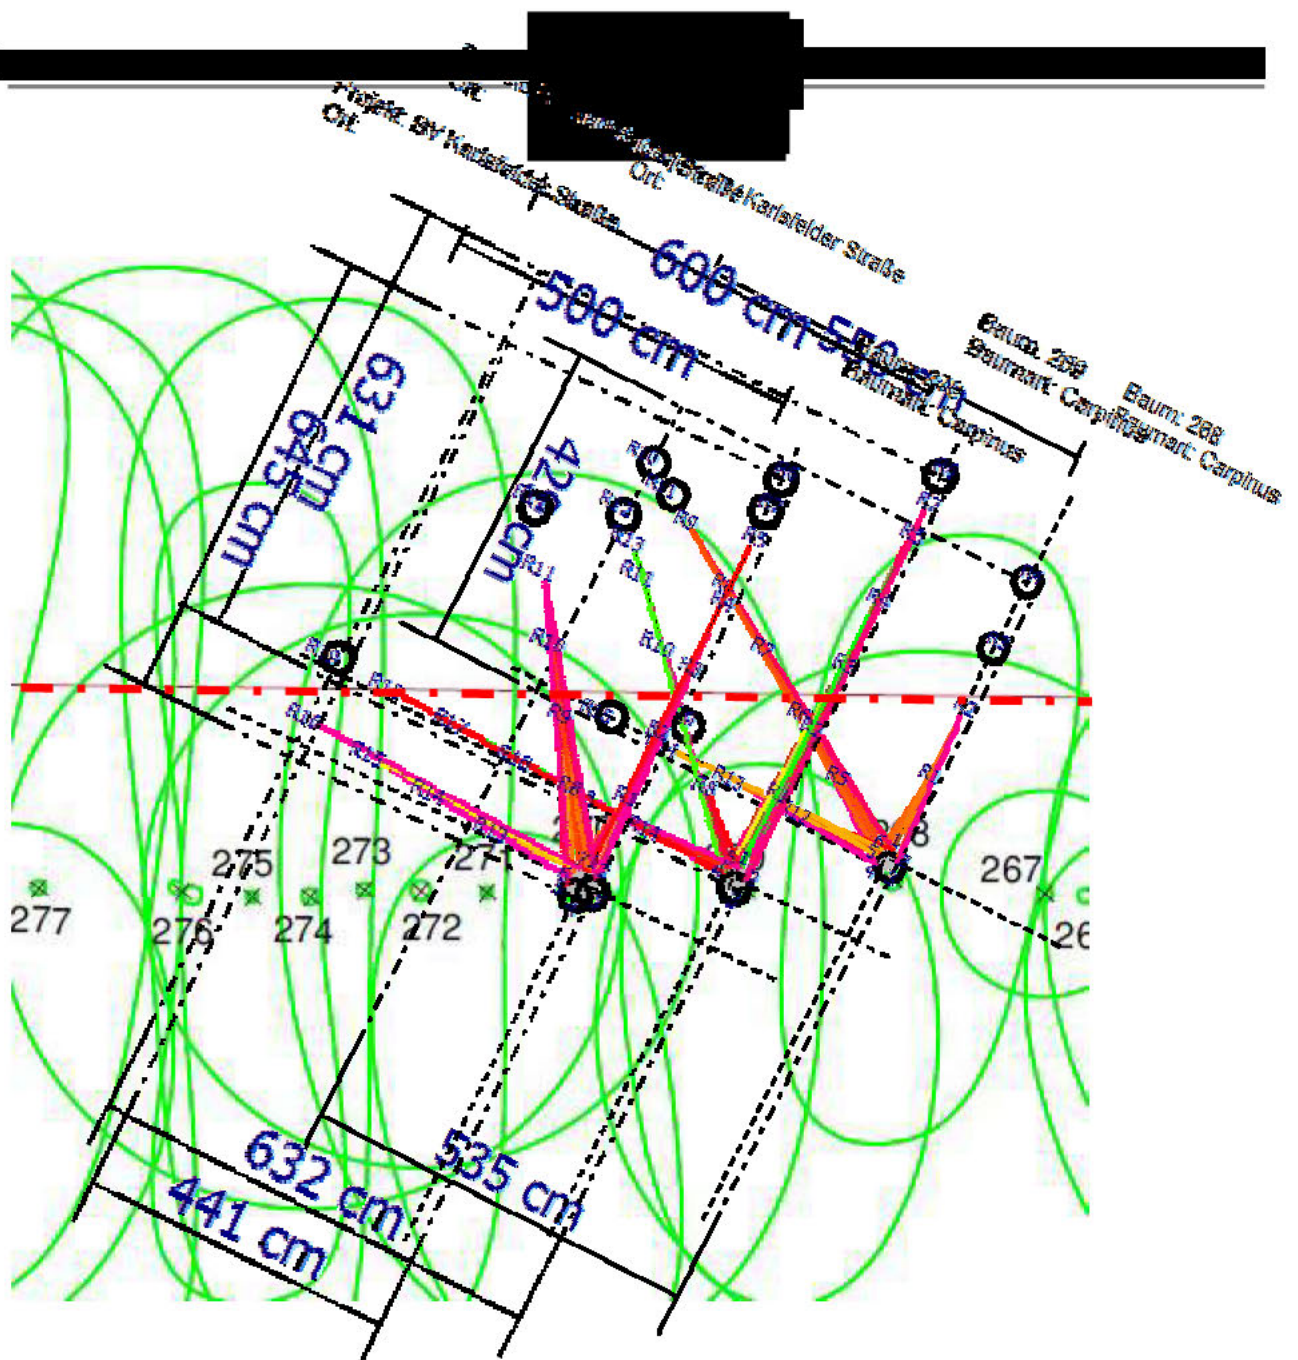
**Abb. 10:** Ausschnitt aus dem Entwurfsplan (IB Trost Mai 2023): Nr. 268-270 mit den überlagerten Wurzel diagrammen (1:100).

Wurzeln dringen bis zu 3 m in den asphaltierten Bereich des benachbarten Grundstücks ein.

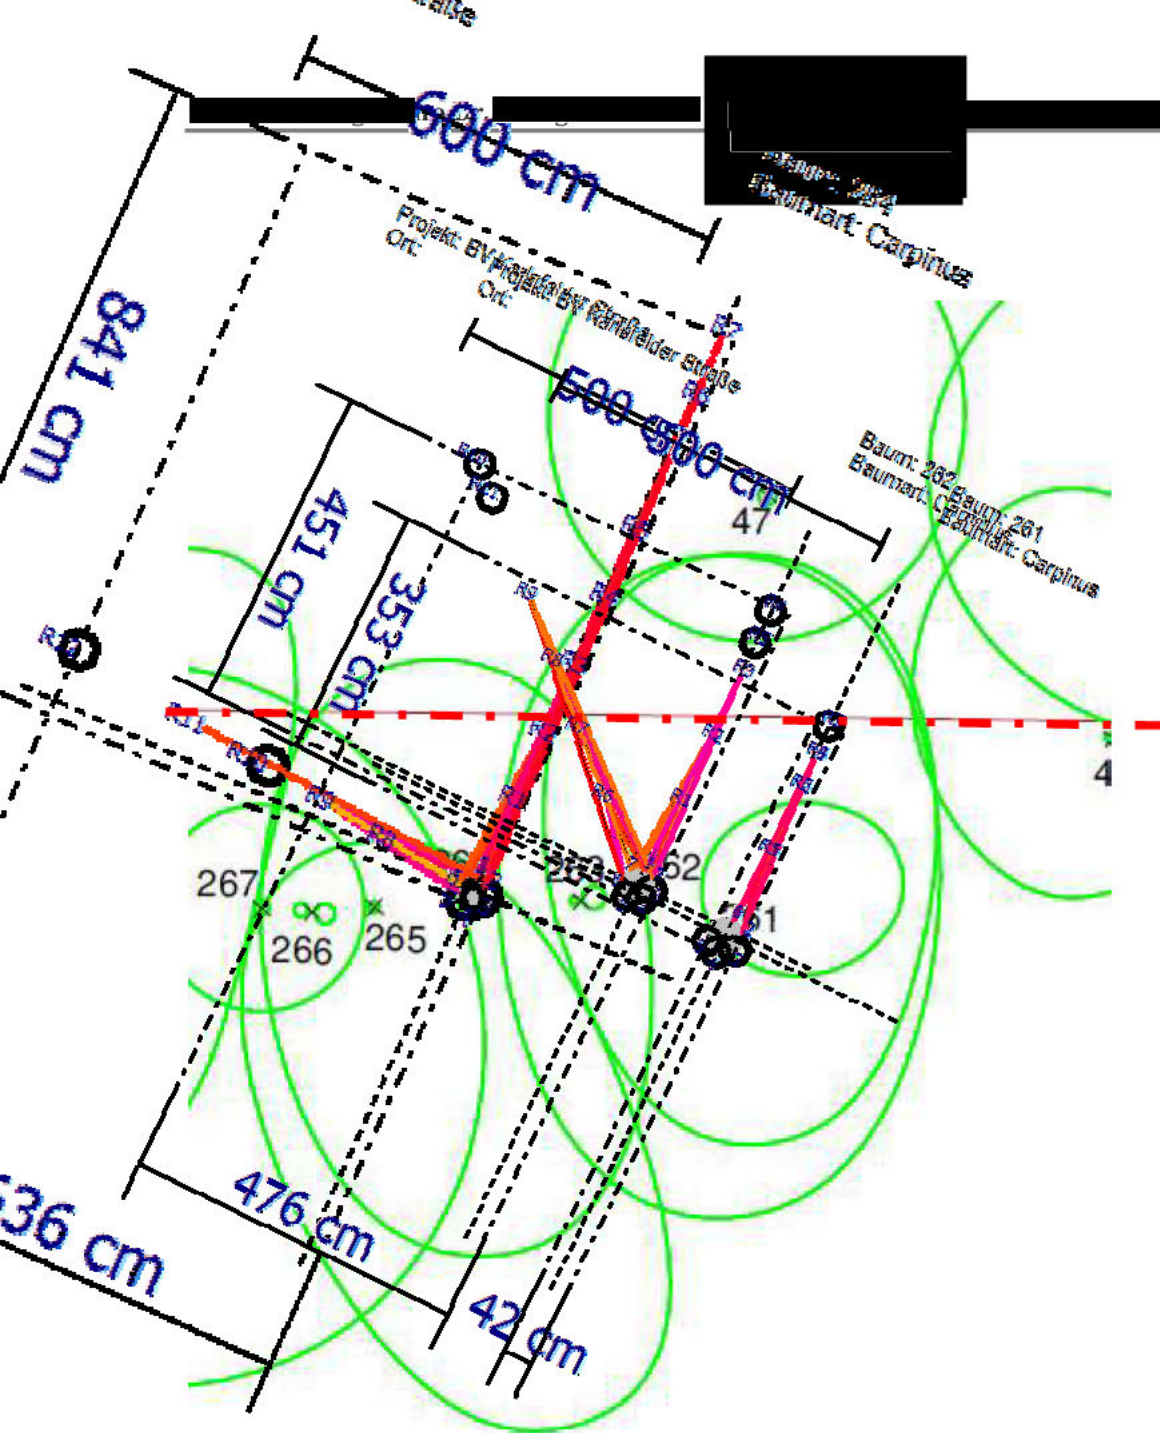
**Abb. 11:** Ausschnitt aus dem Entwurfsplan (IB Trost Mai 2023): Nr. 261, 262 und 264 mit den überlagerten Wurzel-  
diagrammen (1:100).

Wurzeln dringen bis zu 5 m in den asphaltierten Bereich des benachbarten Grundstücks ein.

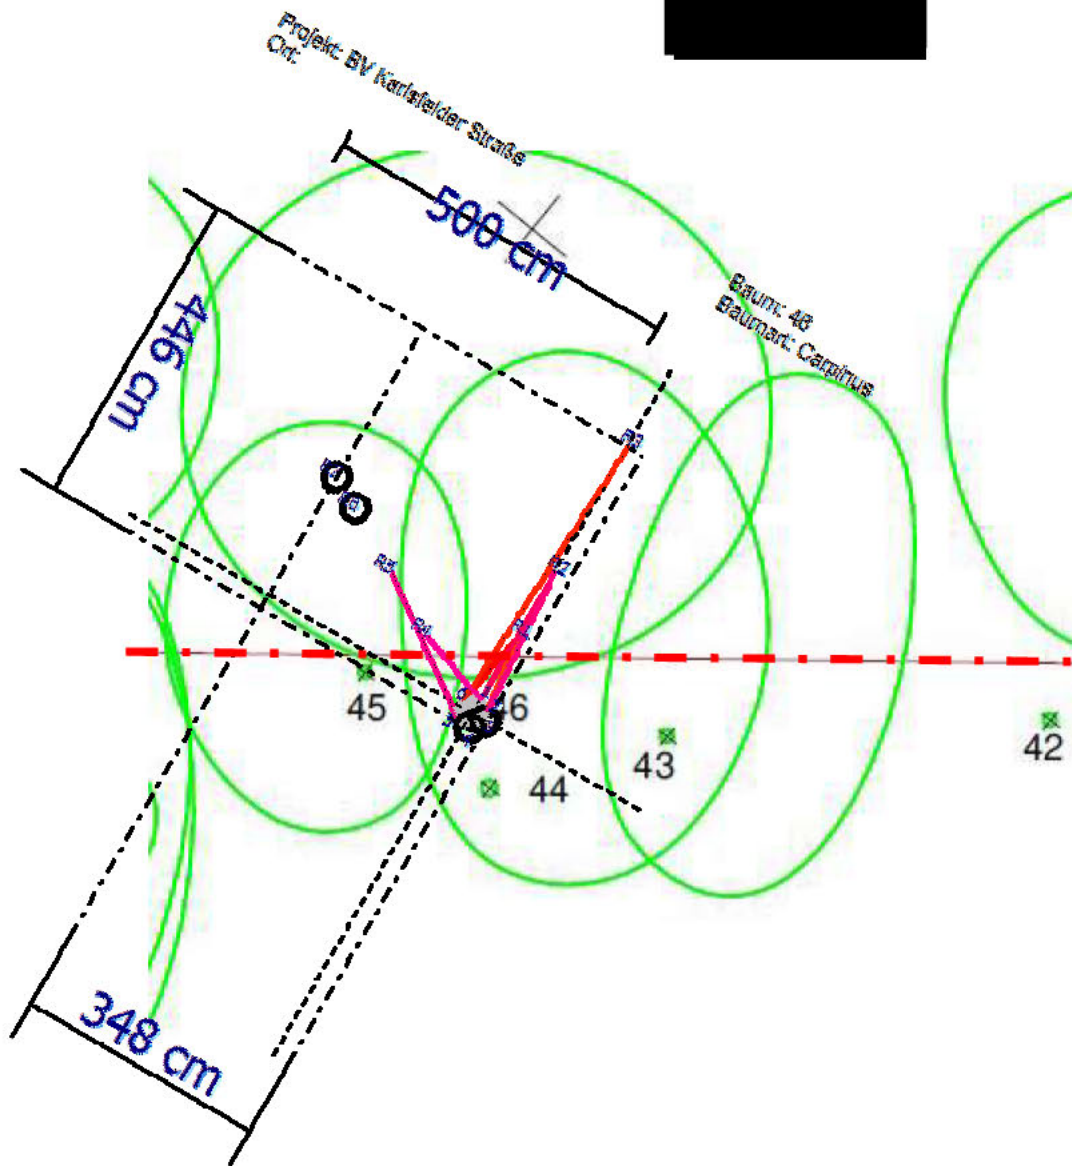
**Abb. 12:** Ausschnitt aus dem Entwurfsplan (IB Trost Mai 2023): Nr. 44 mit dem überlagerten Wurzelndiagramm (1:100).

Wurzeln dringen bis zu 3 m in den asphaltierten Bereich des benachbarten Grundstücks ein.

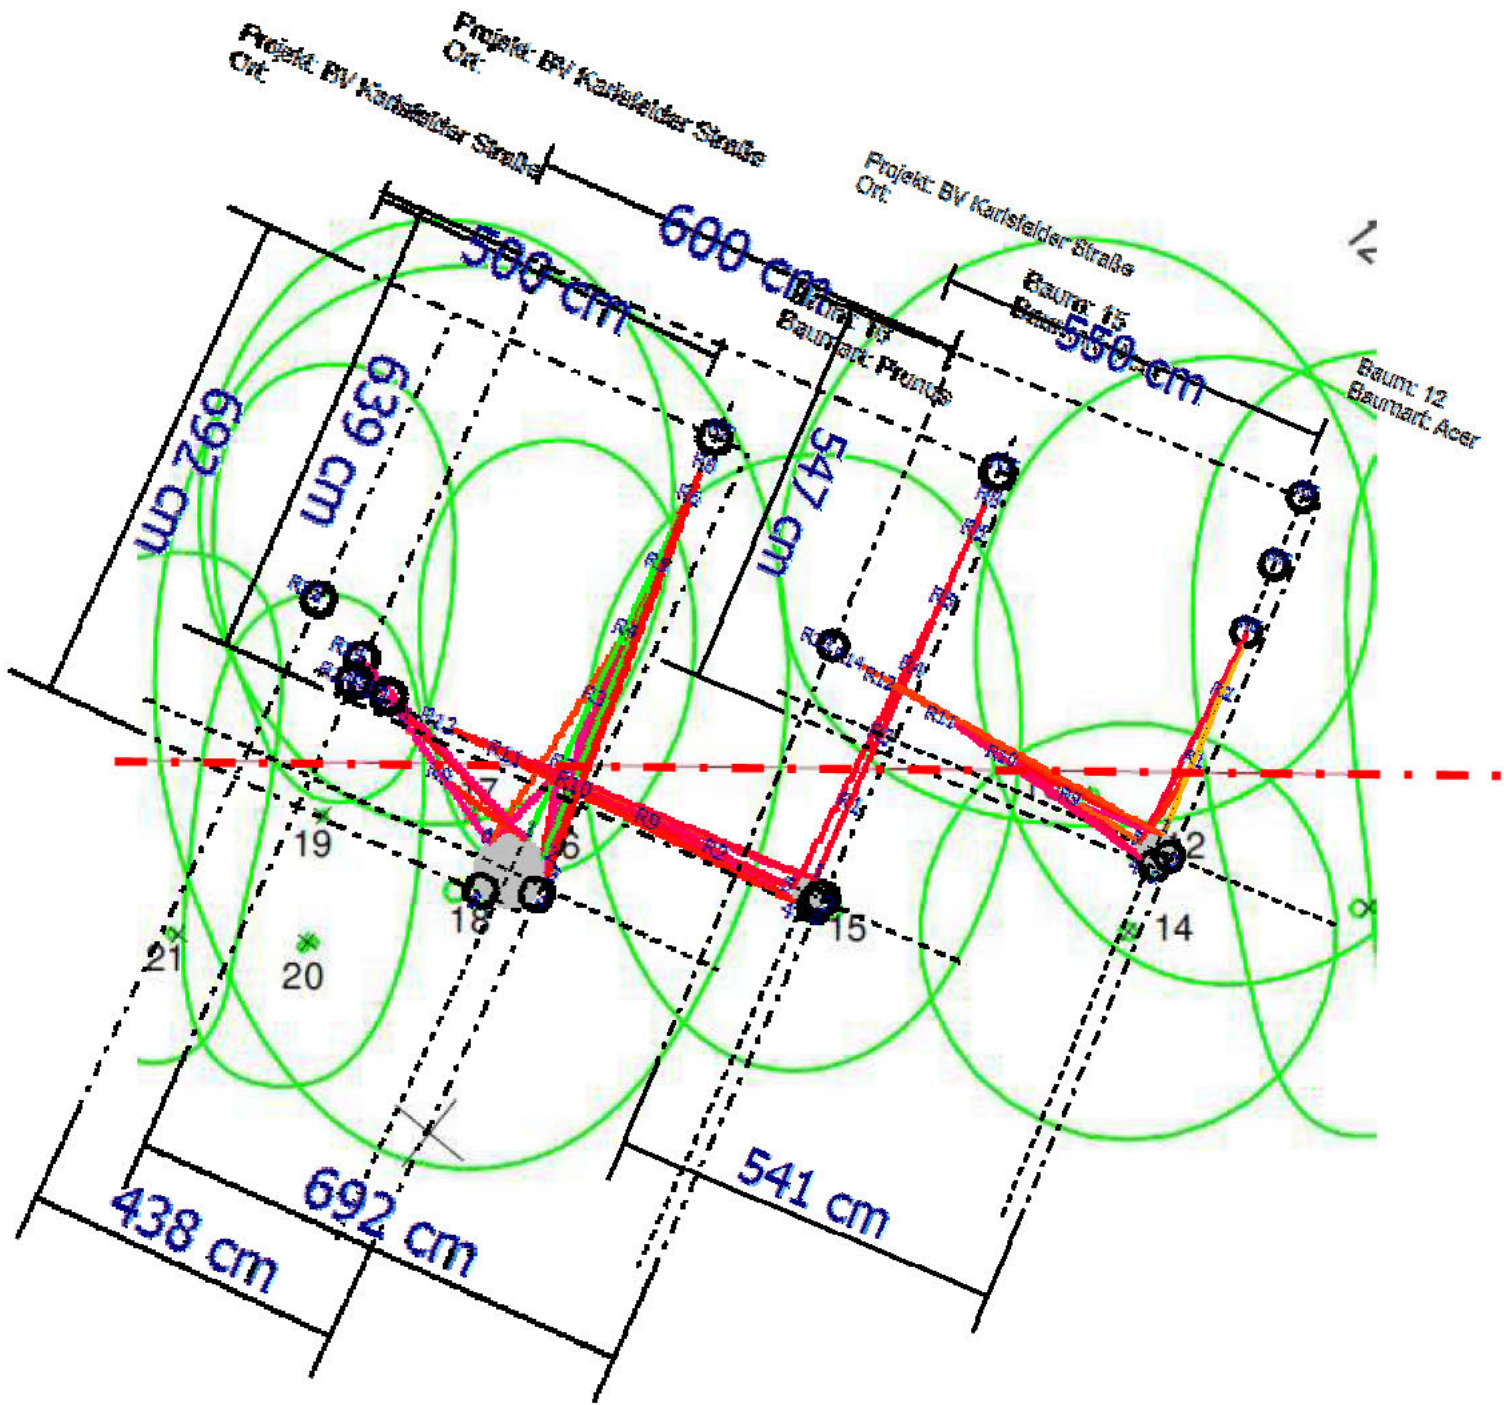
**Abb. 13:** Ausschnitt aus dem Entwurfsplan (IB Trost Mai 2023): Nr. 14, 15 und 18 mit den überlagerten Wurzelogrammen (1:100).

Wurzeln dringen bis zu 4 m in den asphaltierten Bereich des benachbarten Grundstücks ein.

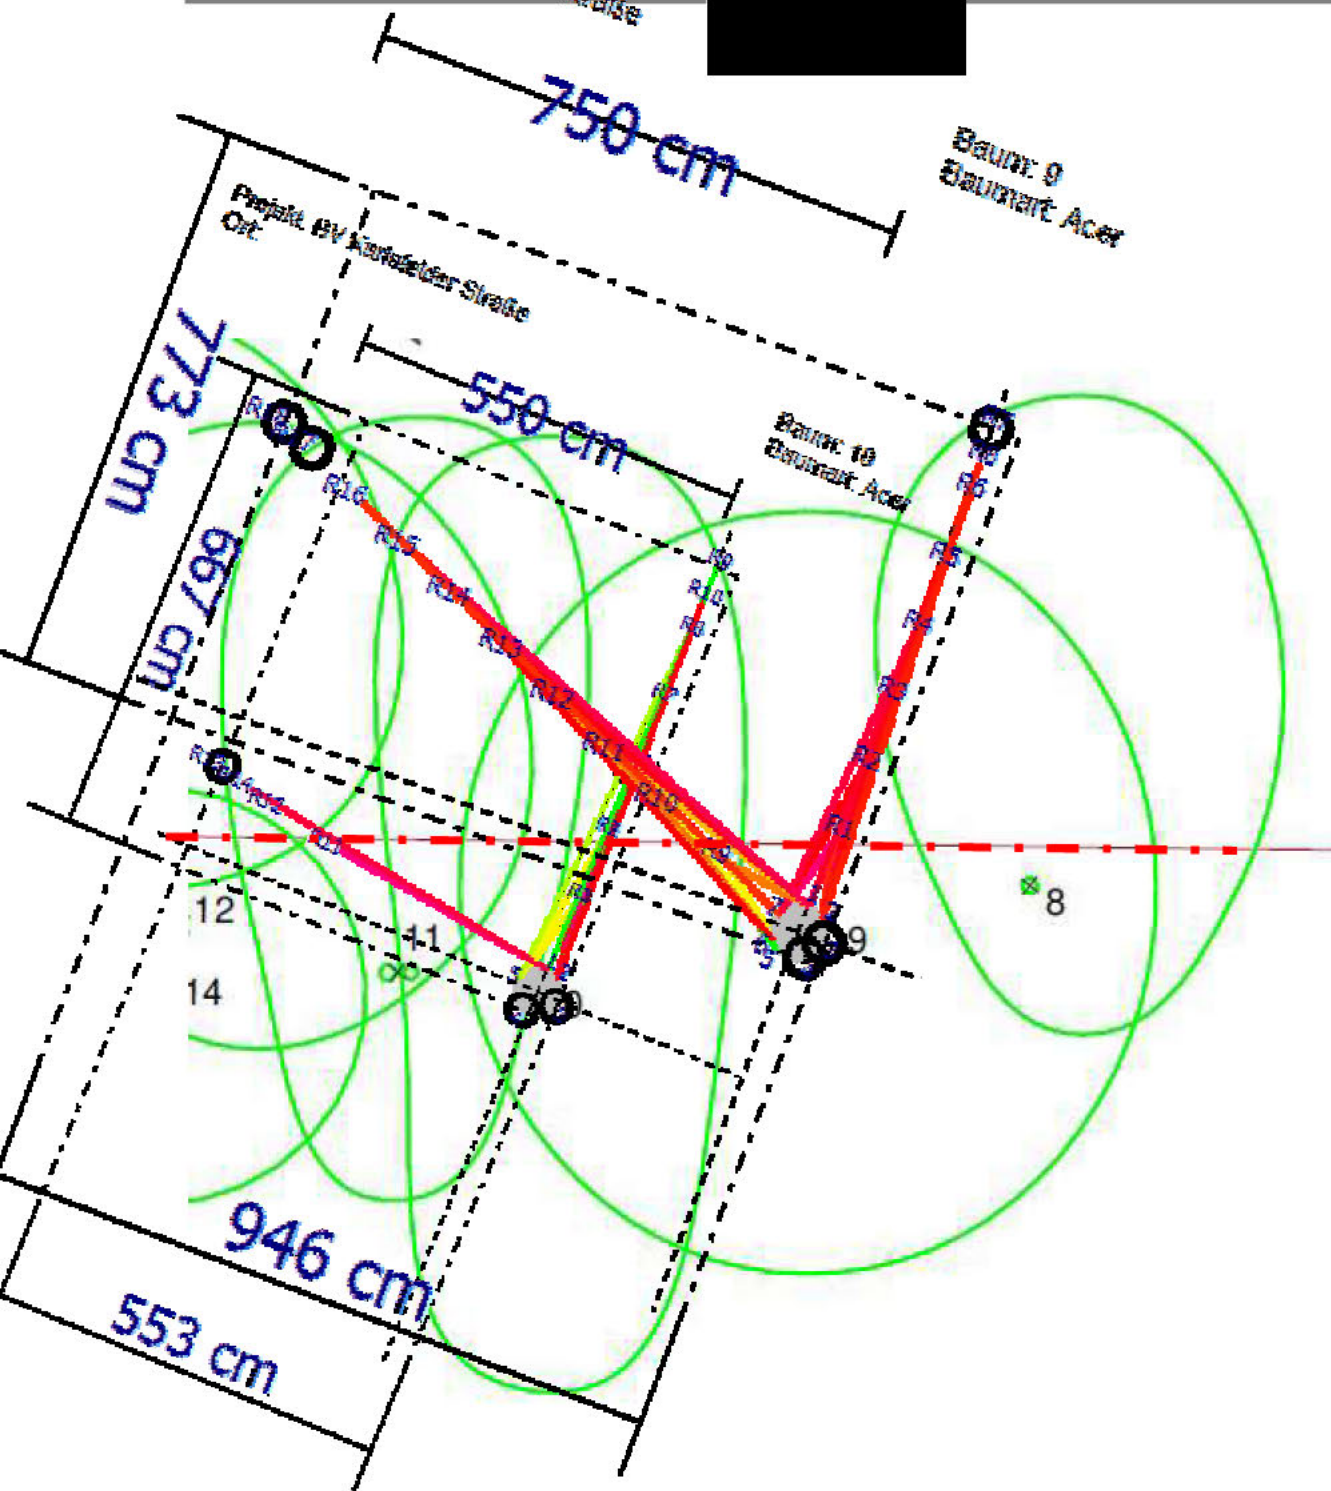
**Abb. 14:** Ausschnitt aus dem Entwurfsplan (IB Trost Mai 2023): Nr. 9 und 10 mit den überlagerten Wurzelogrammen (1:100).

Wurzeln dringen bis zu 6 m in den asphaltierten Bereich des benachbarten Grundstücks ein.
