# Gutachten

## Wurzelortungen BV Karlsfelder Straße

Der Unterzeichner wurde vom Referat für Stadtplanung und Bauordnung der Landeshauptstadt München, beauftragt, im Rahmen geplanter baulicher Maßnahmen „Karlsfelder Straße“ in München Wurzelortungen an Bäumen von einem benachbarten Baumbestandsrand durchzuführen.

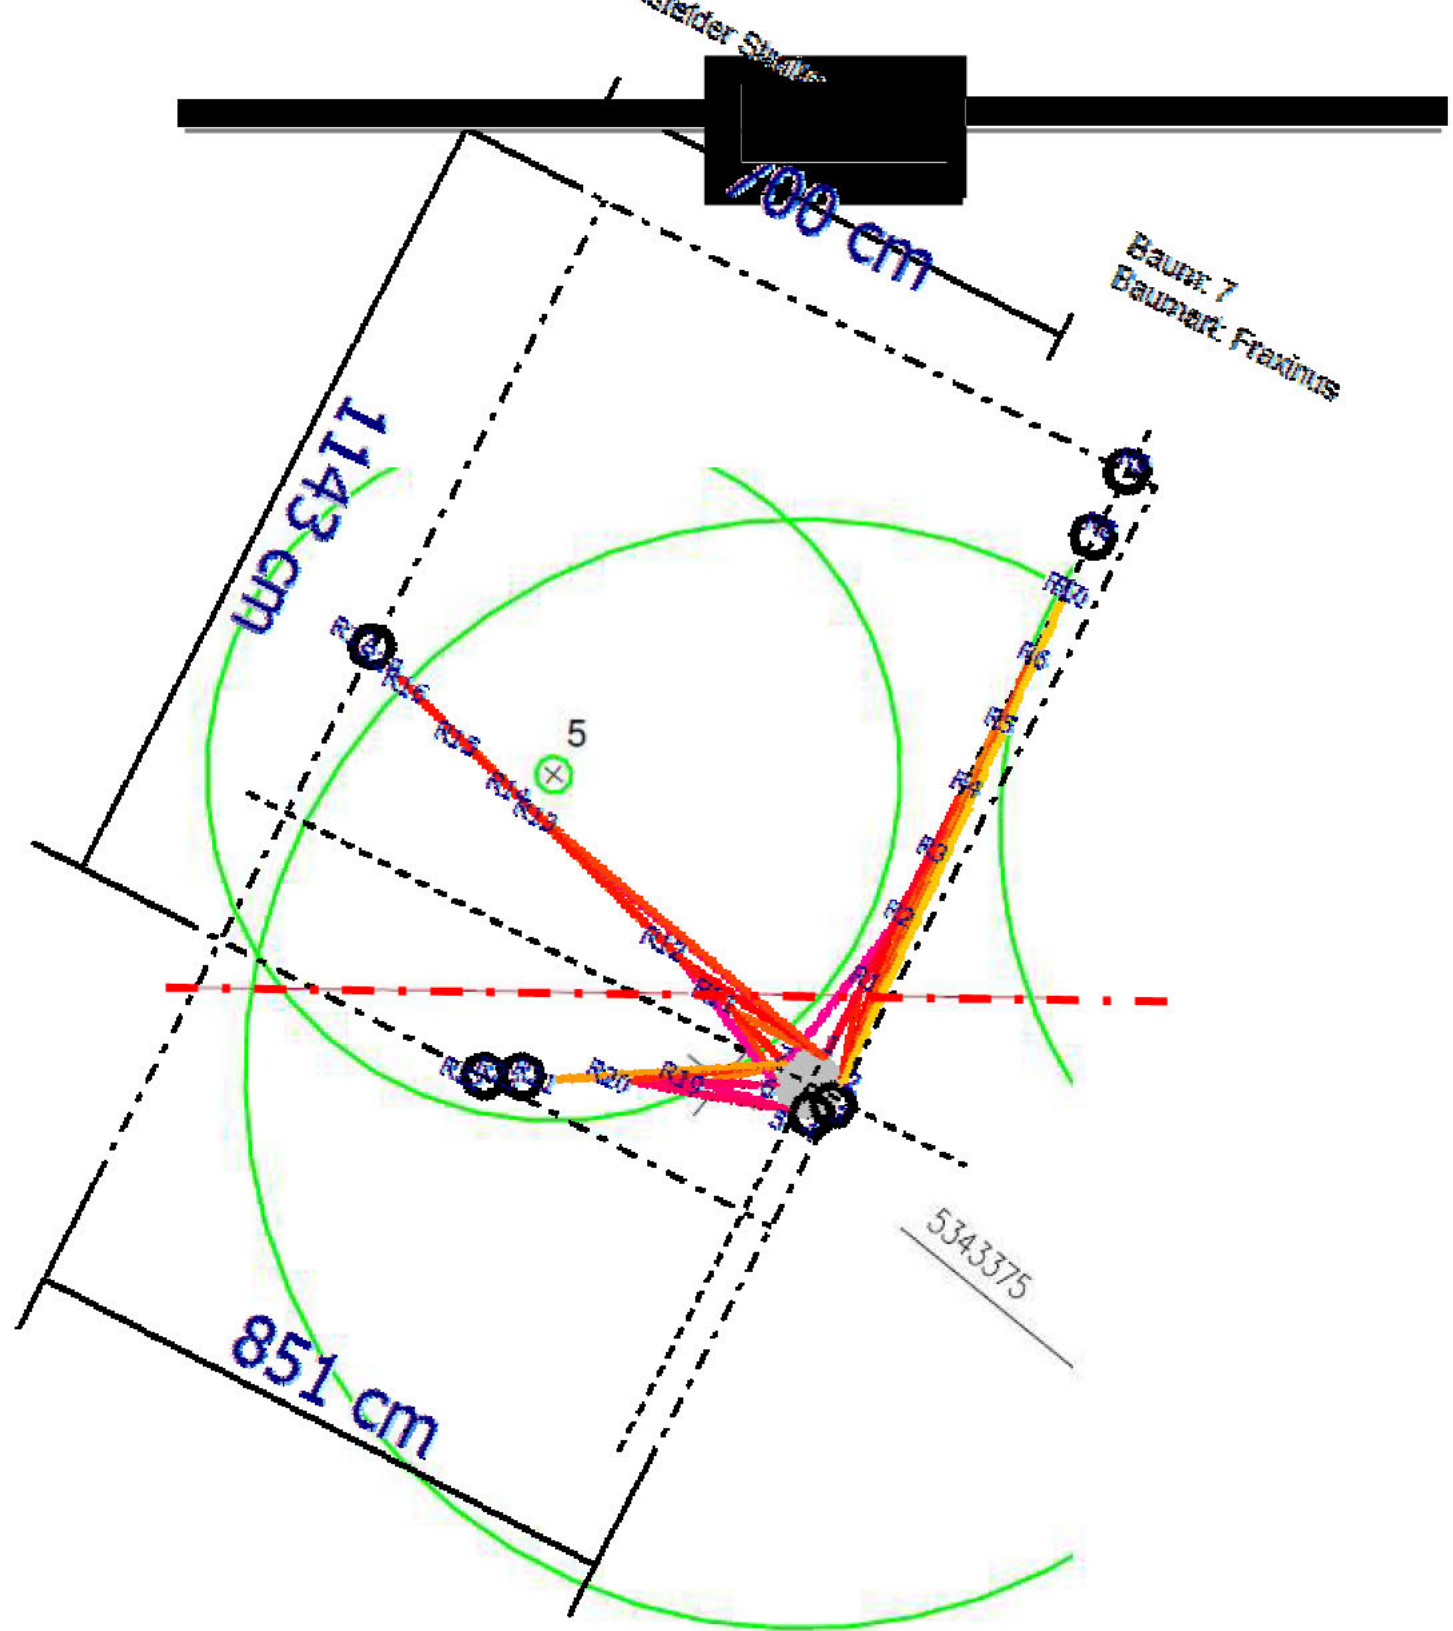
**Abb. 15:** Ausschnitt aus dem Entwurfsplan (IB Trost Mai 2023): Nr. 7 mit dem überlagerten Wurzelogramm (1:100).

Wurzeln dringen bis zu 6 m in den asphaltierten Bereich des benachbarten Grundstücks ein.

Im östlichen asphaltierten Bereich sollte die Asphaltdecke möglichst erhalten werden. In diesem Falle sind keine Wurzelschutzmaßnahmen nötig. Im Falle eines Abtrags der Asphaltdecke ist die darunterliegende Tragschicht zwingend zu erhalten.
