Einschätzung zur Zählbarkeit (visuell) von Fledermäusen im
Kellergewölbe des Bauvorhabens Machtlfingerstr. 1, München

05.11.2019

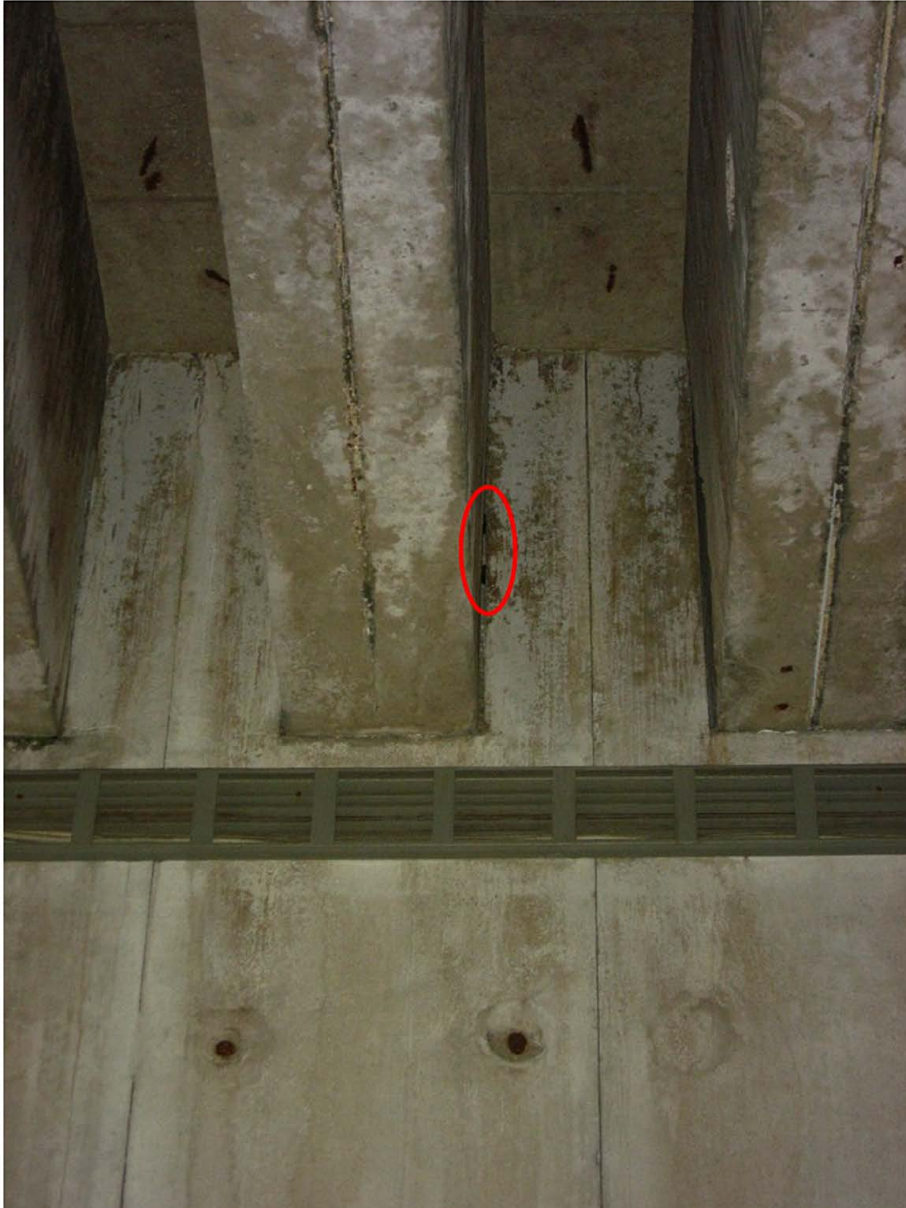
Abbildung 2: Zwei in einem Spaltenquartier seitlich eines Decken-Betonträgers übertagende Fledermäuse (roter Kreis). (Quelle: Gerges 2019)

Am Untersuchungstermin wurden insgesamt neun übertagende Fledermäuse in Spaltenquartieren in den Betonwänden des Kellers entdeckt (alle im Quartierbereich im nord-westlichen Teil des Kellers, siehe Abbildung 1). Die Tiere hingen sowohl im Deckenbereich in einer Höhe von bis zu 7 m (seitlich der quer verlaufenden Decken-Betonträger) als auch in den Betonspalten in den Seitenwänden des Kellers (siehe Abbildung 2 und Abbildung 3).

Eine sinnvolle Einschätzung der Anzahl übertagender Fledermäuse im Kellergewölbe durch Ausleuchten der Betonspalten halten wir aufgrund einer Spaltentiefe von bis zu 50 cm und einer Deckenhöhe von ca. sieben Metern für nicht möglich. Aus diesem Grund empfehlen wir die Installation einer Lichtschränke z. B. durch die Firma [REDACTED] ([REDACTED]), um konkrete und belastbare Daten zur Größe des vorhandenen Fledermausquartiers, zur zeitlichen und räumlichen Nutzung und zum vorhandenen Artspektrum zu erhalten.

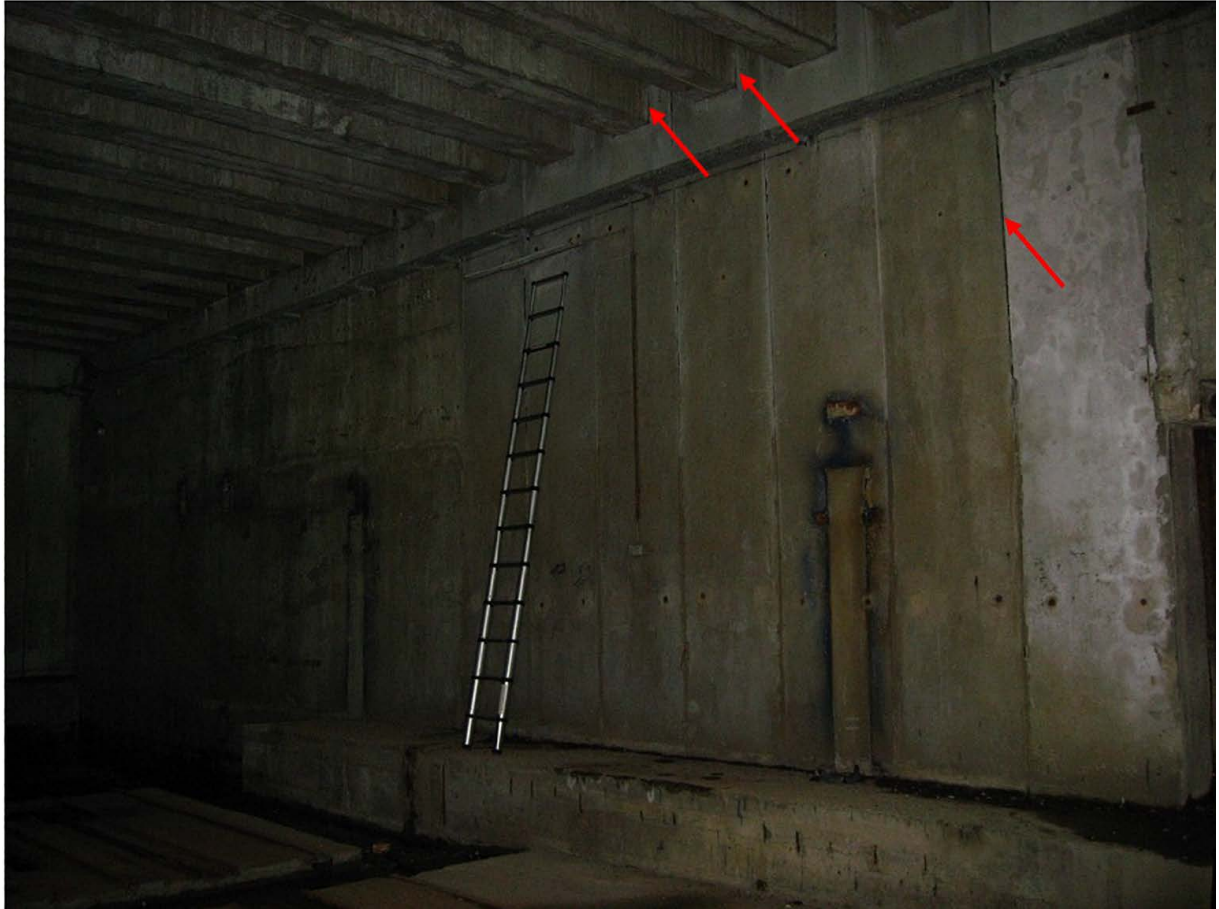
Aufgrund einer Deckenhöhe von schätzungsweise bis zu sieben Metern (siehe Abbildung 5) und der Bodenbeschaffenheit, vor allem im Quartierbereich (z.T. stehendes Wasser und fehlende Rutschfestigkeit durch Taubenkot), lassen sich die Spalten im Deckenbereich nicht mit der Leiter erreichen. Die Spalten weisen zudem eine Tiefe von bis zu 50 cm auf (siehe Abbildung 4), sodass die Anzahl potenziell hintereinander hängender Tiere von außen nicht ermittelt werden kann, ohne die Fledermäuse in ihrem Quartier zu stören.

Abbildung 5: Geeignete Spaltenquartiere im Deckenbereich (seitlich der Decken-Betonträger) und zwischen den Betonplatten der Seitenwände (rote Pfeile, Länge der Leiter beträgt 5 m). (Quelle: Gerges 2019)

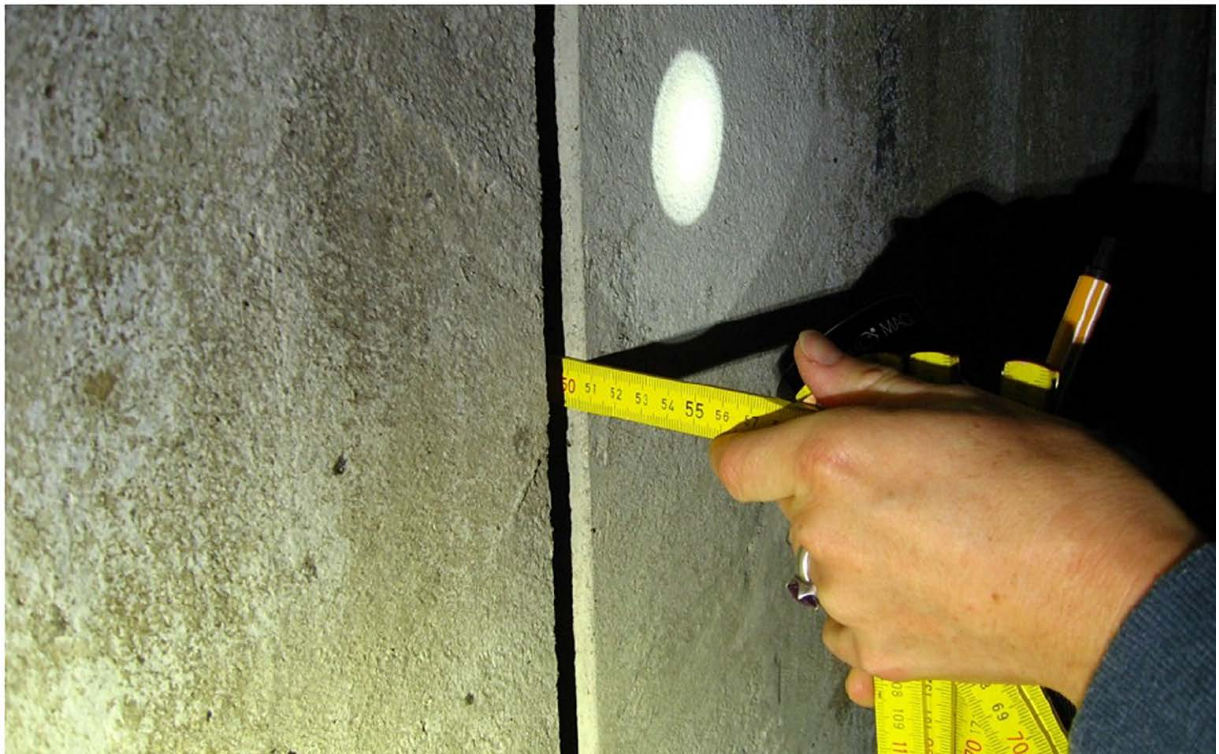
Abbildung 4: Tiefe der Spaltenquartiere bis zu 50 cm. (Quelle: Gerges 2019)
