Infoblatt: Häufige Schadensarten am Anschlusskanal

Mit dieser Übersicht wollen wir typischen Schäden an Anschlusskanälen vorstellen. Mehrere Schadensarten können gemeinsam auftreten. Stellen wir Schäden an einem Anschlusskanal fest, werden die Eigentümer*innen schriftlich informiert.

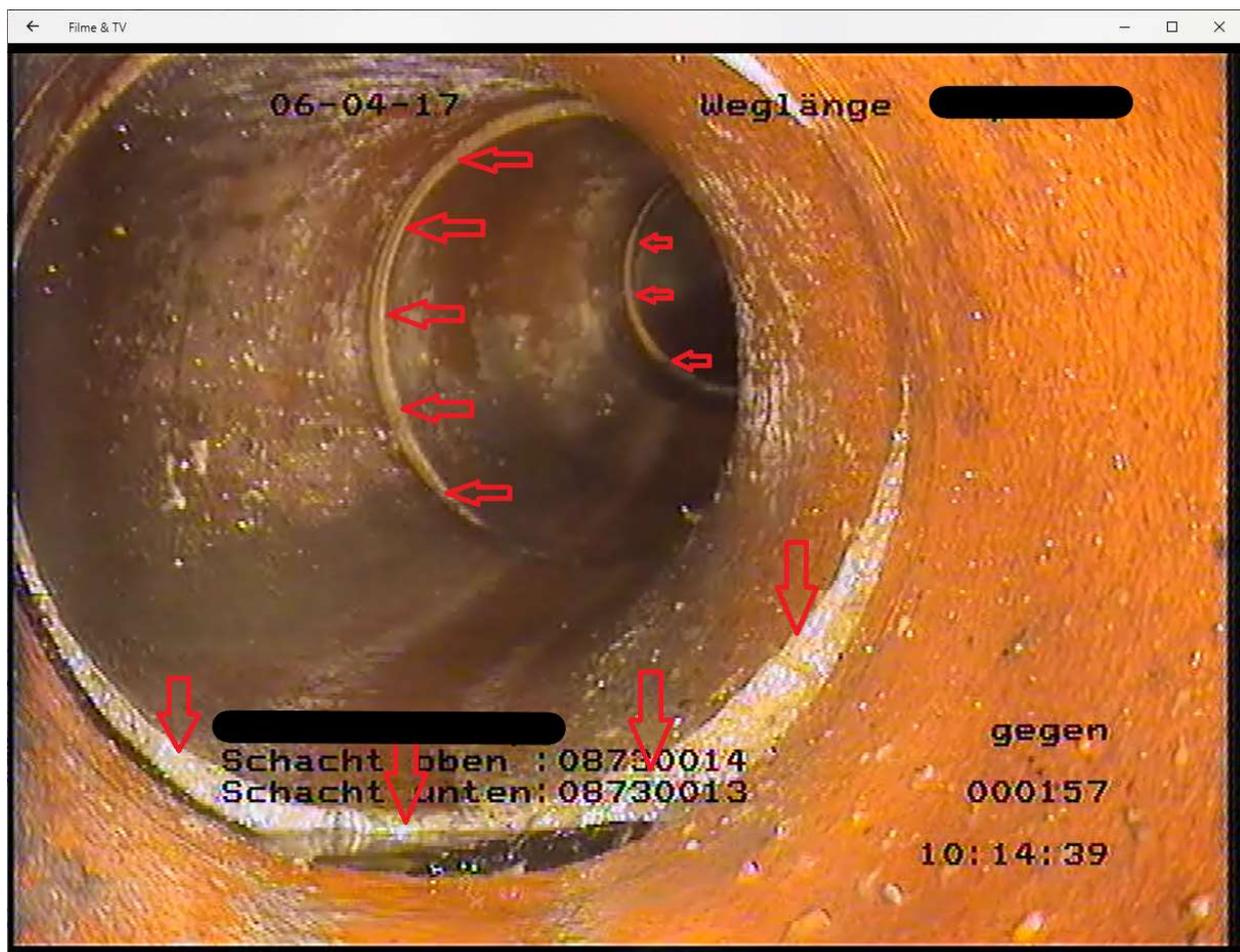
Bild 1: Muffenversatz

Als Muffe bezeichnet man das aufgeweitete Rohrende in das das nächste Rohr gesteckt wird. Bei einem Versatz der Muffen sind die Rohrenden gegeneinander verschoben, so dass die Rohrwand sichtbar wird.

Ein Versatz im Bereich der Rohrverbindungen hat als Ursache meist unterschiedliche Setzungen des umliegenden Erdreichs, oft bedingt durch eine mangelhafte Bauausführung vor allem in der unteren Bettungszone. Auch eine mangelhafte Rohrverbindung samt Dichtung kann zu einem Versatz führen.

Da ein Muffenversatz ein Hinweis auf Undichtheit der Abwasserleitung ist, wird der Eigentümer zu einer Dichtheitsprüfung aufgefordert. Fällt diese negativ aus ist eine Sanierung erforderlich.

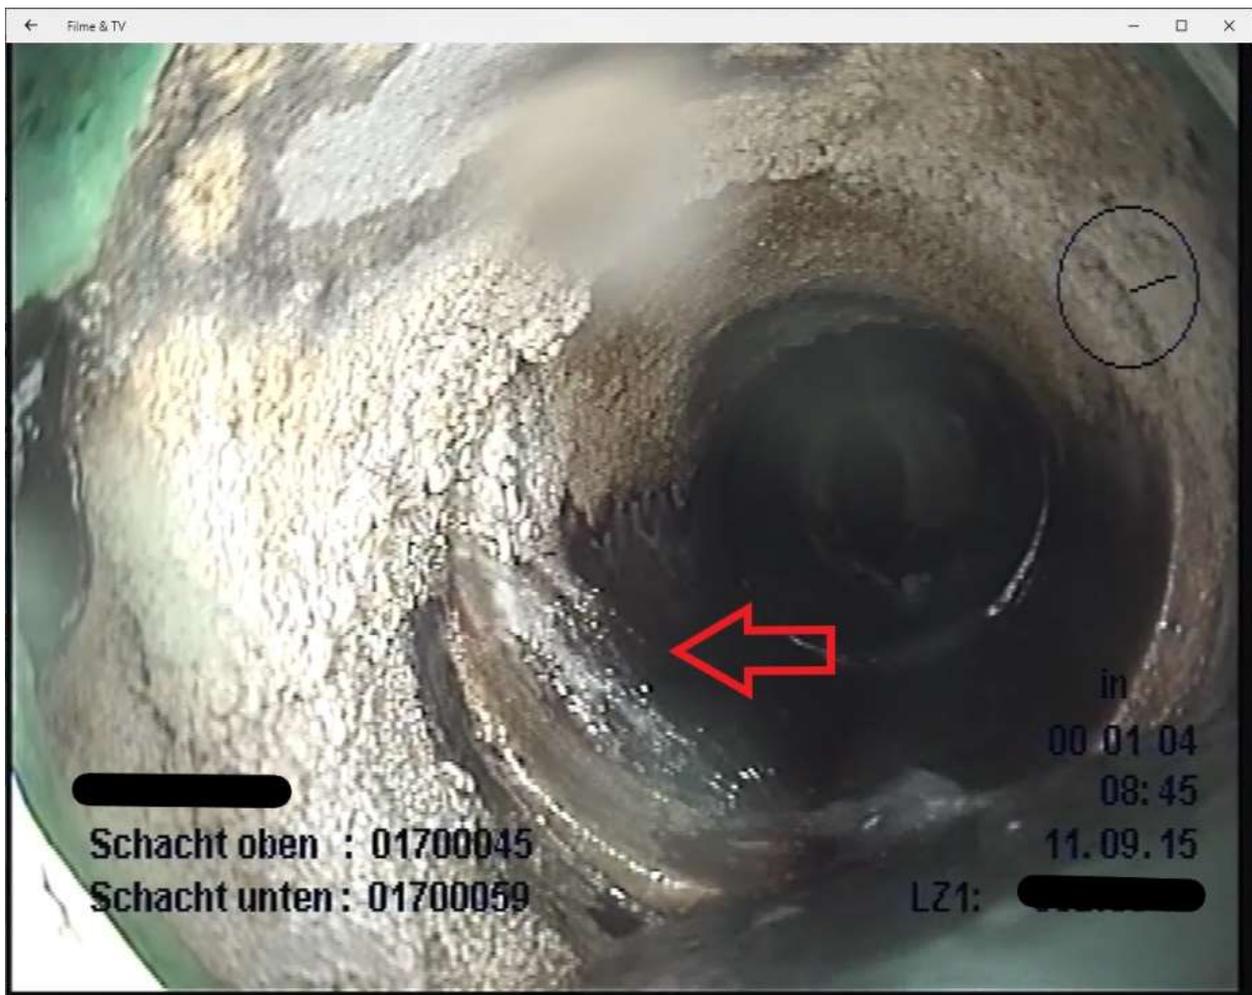
Bild 2: Grundwasserinfiltration

Hier ist die undichte Stelle deutlich zu erkennen. Diese befindet sich meist im Bereich der Muffen. Das sichtbar eindringende Wasser zeigt, dass der Anschlusskanal undicht ist, der Eigentümer wird zur Sanierung aufgefordert.

Fremdwasser verringert die Kapazität der Kanalisation, belastet die Klärwerke und verursacht nicht unerhebliche Kosten. Die Stadtentwässerung aus betrieblichen Gründen und auch aufgrund gesetzlicher Verpflichtungen bemüht, den Anteil an Fremdwasser gering zu halten.

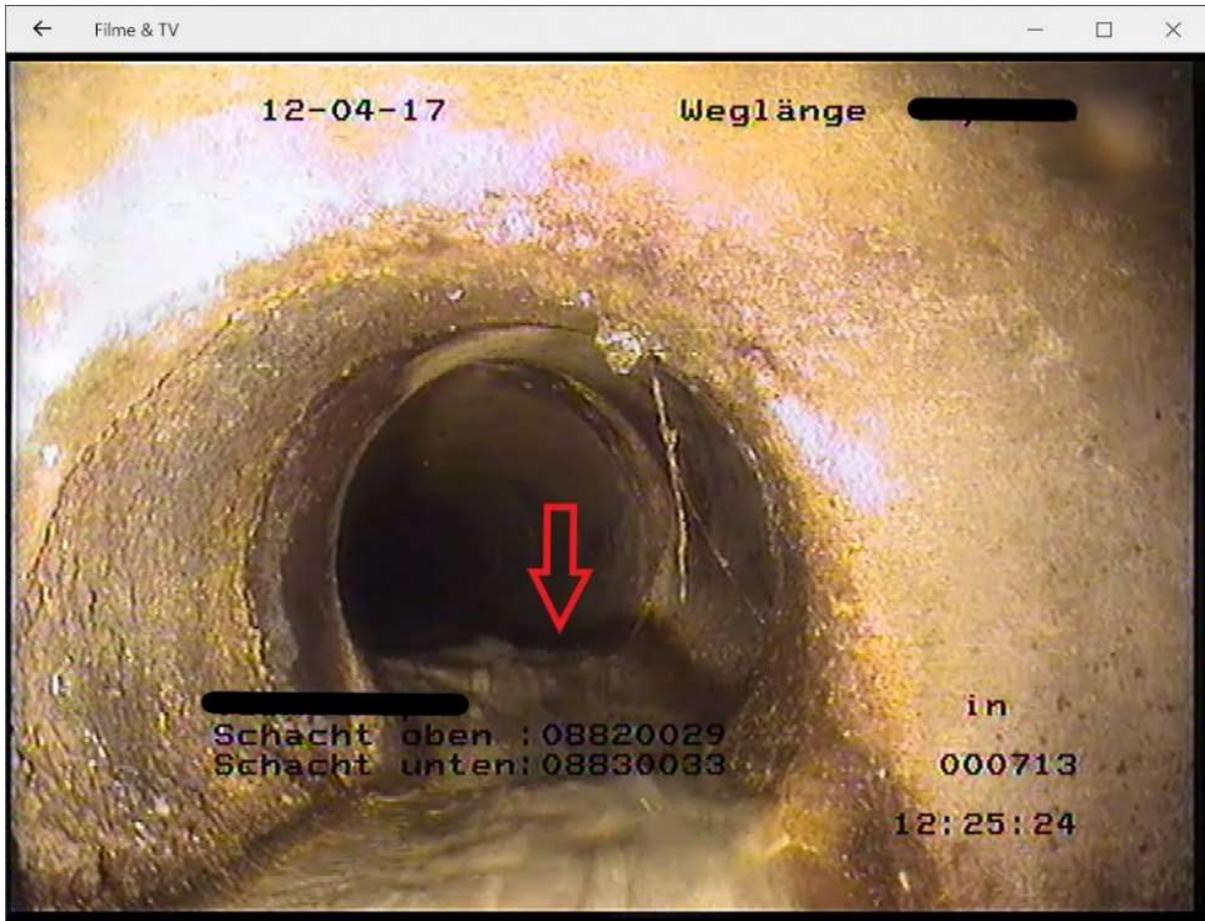
Bild 3: Klarwasserzulauf vom Grundstück

Hier ist ein Zulauf von klarem Wasser ersichtlich. Die Schadensstelle ist nicht zu sehen und liegt vermutlich an einer anderen Stelle der Grundstücksentwässerungsanlage. Ist die Nähe zum Grundwasser gegeben, so lässt es sich eine undichte Grundstücksentwässerungsanlage vermuten und der Eigentümer wird zu einer Dichtheitsprüfung aufgefordert. Fällt diese negativ aus ist eine Sanierung erforderlich.

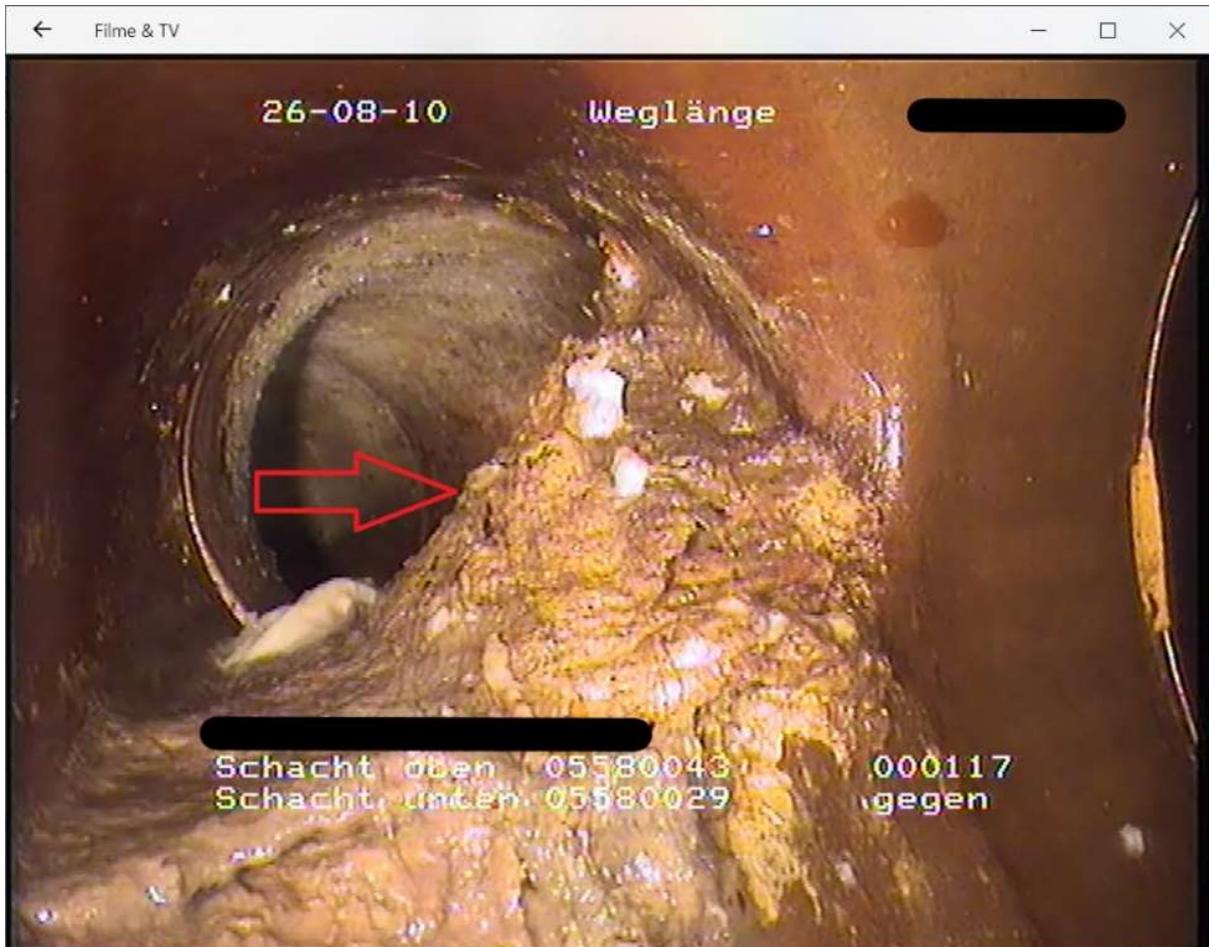
Bild 4: Feste Ablagerungen

Ablagerungen bestehen in der Regel aus Feststoffen des häuslichen Abwassers und können sich im Anschlusskanal festsetzen. Mit der Zeit kann dies zu einer Verstopfung der Abwasserleitung führen. Der Eigentümer wird mit einem Informationsschreiben über das Vorhandensein der Ablagerungen informiert. Eine Reinigung wird empfohlen.

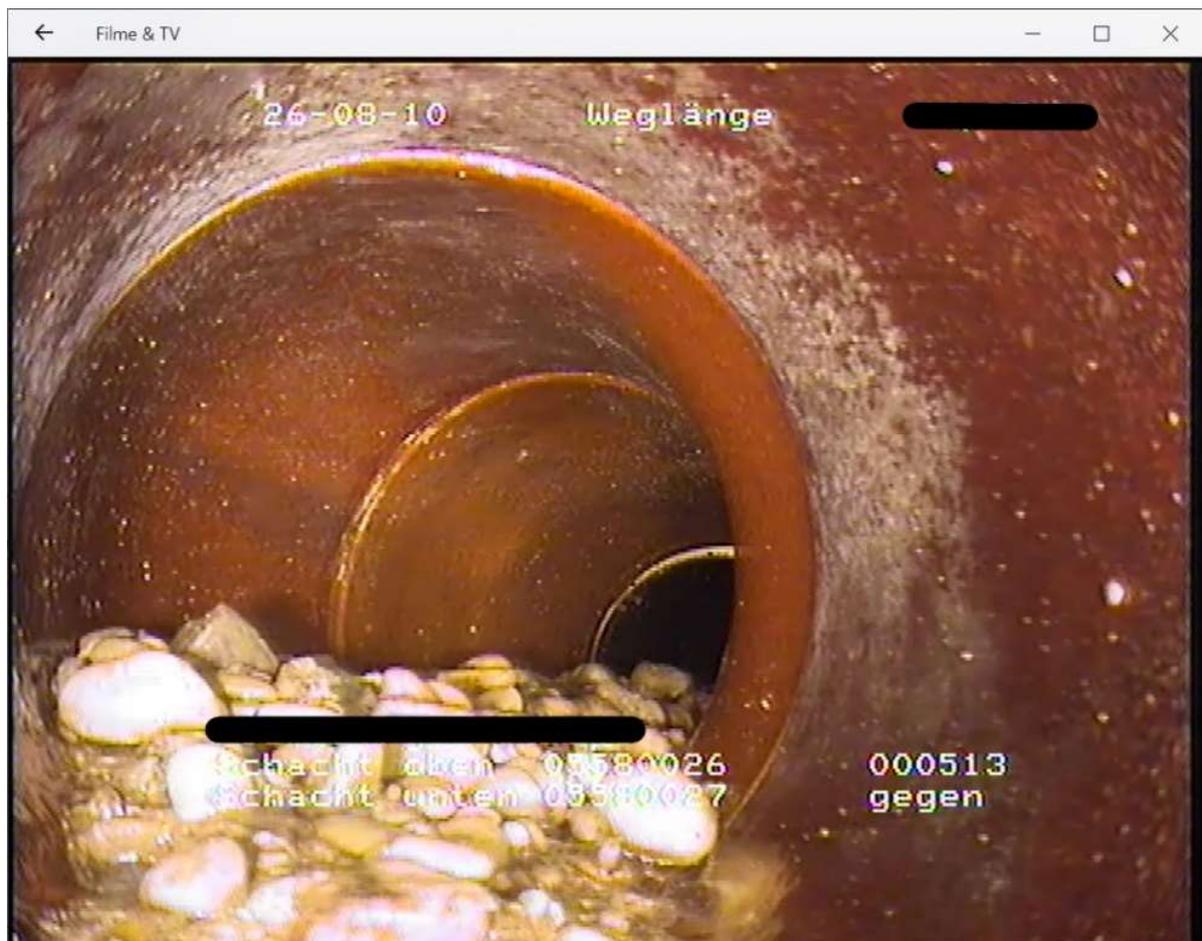
Bild 5: Kiesablagerungen

Kiesablagerungen im Anschlusskanal können zu einem Rückstau des Abwassers führen. Es sind grundsätzlich weitergehende größere Schäden, wie Scherbenbildungen oder nicht fachgerecht verschlossene Seitenzuläufe innerhalb der Grundstücksentwässerungsanlage zu vermuten. Zum Schutz des Betriebes der städt. Entwässerungsanlage und der Grundstücksentwässerungsanlage sollte der Eintragungspfad des Kieses anhand einer indirekten optischen Inspektion nachverfolgt werden.

Es lässt sich hier eine undichte Grundstücksentwässerungsanlage vermuten und der Eigentümer wird zur Beseitigung der Kiesablagerungen und einer Dichtheitsprüfung aufgefordert. Fällt diese negativ aus ist eine Sanierung erforderlich. Wird der Anschluss nicht mehr benötigt, sollte er fachgerecht stillgelegt werden.

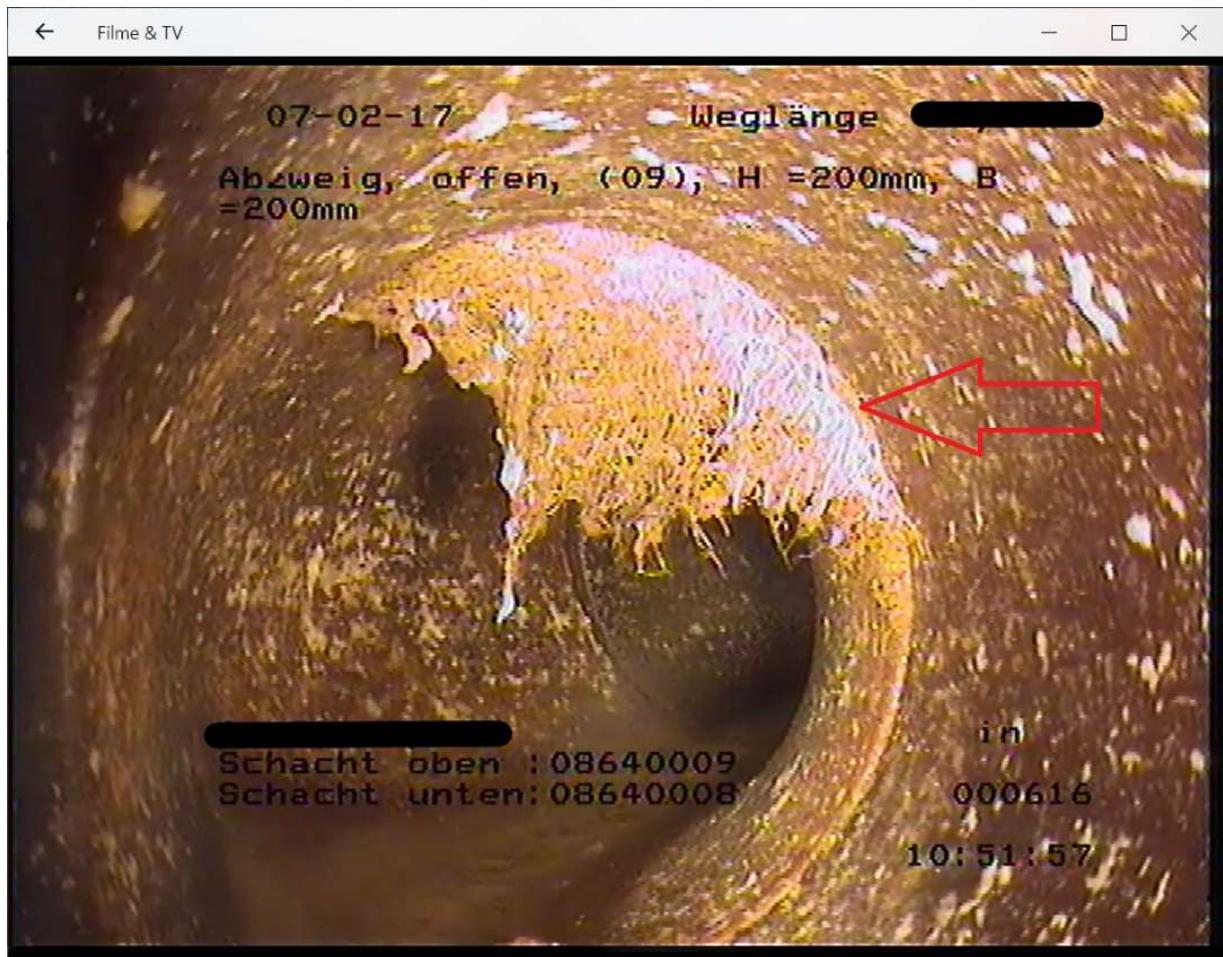
Bild 6: Wurzeleinwuchs

Wachsen Wurzeln in die Abwasserleitung ein, stellt dieses einen erheblichen Mangel für die Betriebssicherheit der Grundstücksentwässerungsanlage dar. Der Anschlusskanal ist demnach nicht wurzelfest ausgeführt worden und undicht. Der Eigentümer wird zur Sanierung aufgefordert.

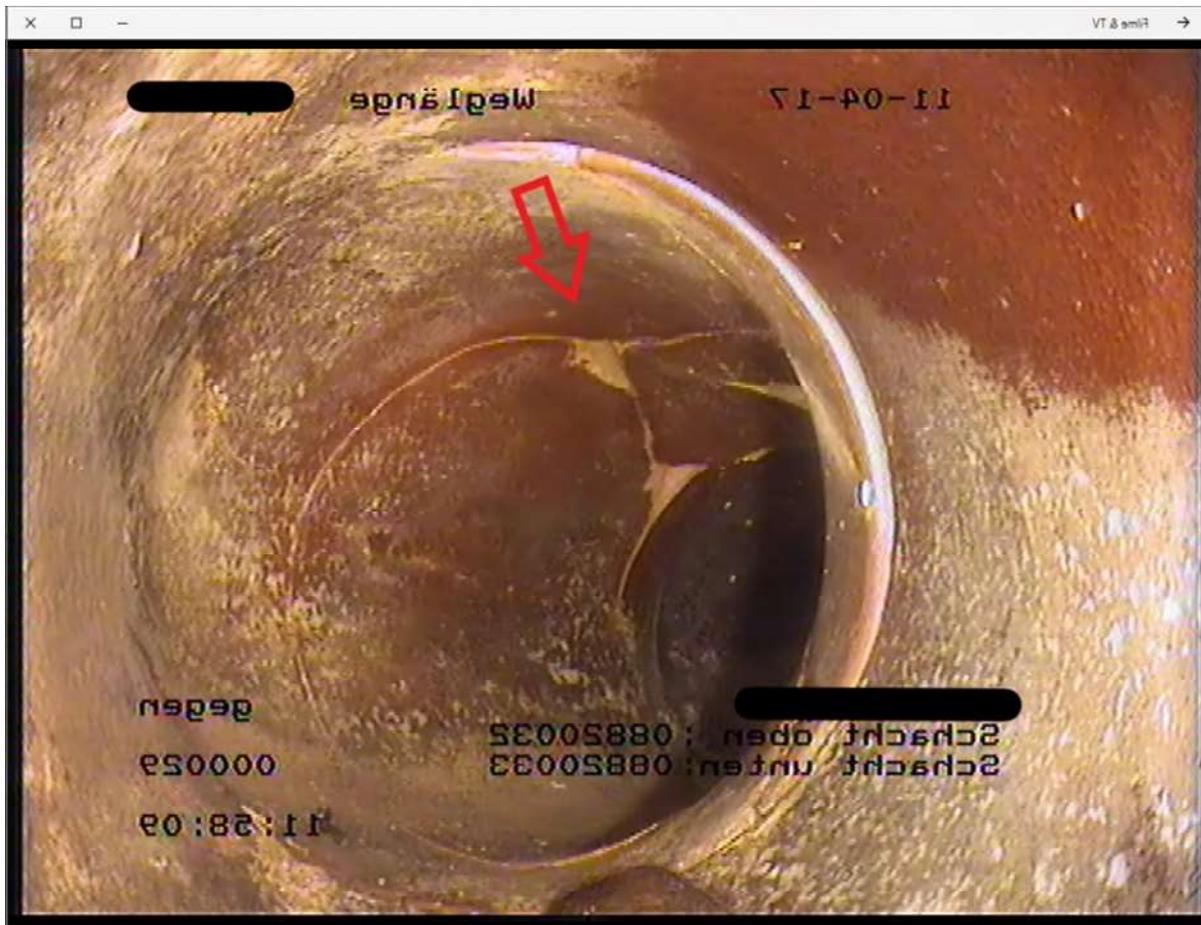
Bild 7: Risse bzw. Scherbenbildung

Risse und Scherbenbildung können bei zu großen Beanspruchungen auf die Abwasserleitung entstehen, zum Beispiel bei Setzungen des umliegenden Erdreichs oder durch unsachgemäße Ausführung der Bettungszone in der Bauphase. Sie sind ein Hinweis auf Undichtheiten. Daher erfolgt eine Aufforderung zum Dichtheitsnachweis oder bei größeren Rissen und Scherbenbildungen zur Sanierung.

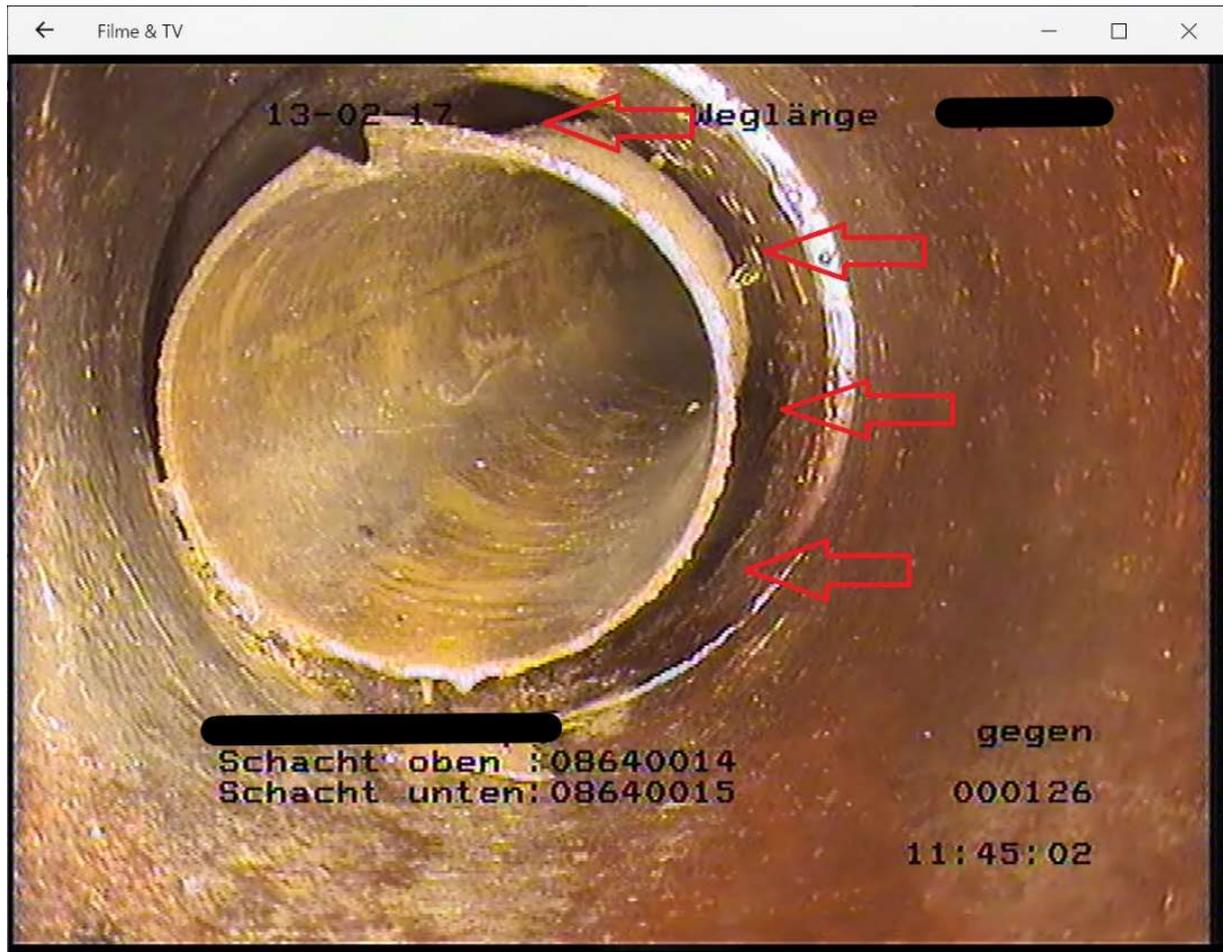
Bild 8: Schlauchliner nicht kraftschlüssig angebunden

Der eingebrachte Schlauchliner ist kraftschlüssig durch Verkleben an das Altrohr anzubinden. Löst sich der Schlauchliner, ist dies ein Hinweis auf nicht sachgemäße Sanierungsausführung. Bei einem nicht fachgerecht angebundene Schlauchliner kann bei Rückstau im städtischen Kanal Schmutzwasser durch den Spalt zwischen Liner und Altrohr eindringen und über undichte Stellen in den Untergrund oder Grundwasser gelangen. Dieser Liner ist zurückzufräsen und mit einem Kurzliner kraftschlüssig an das Altrohr anzubinden. Schlauchliner, die die erste Rohrverbindung nicht überdecken stellen ebenfalls keine fachgerechte Sanierung da. In diesem Falle sollte der Liner mit einem Kurzliner über die erste Muffe verlängert werden.

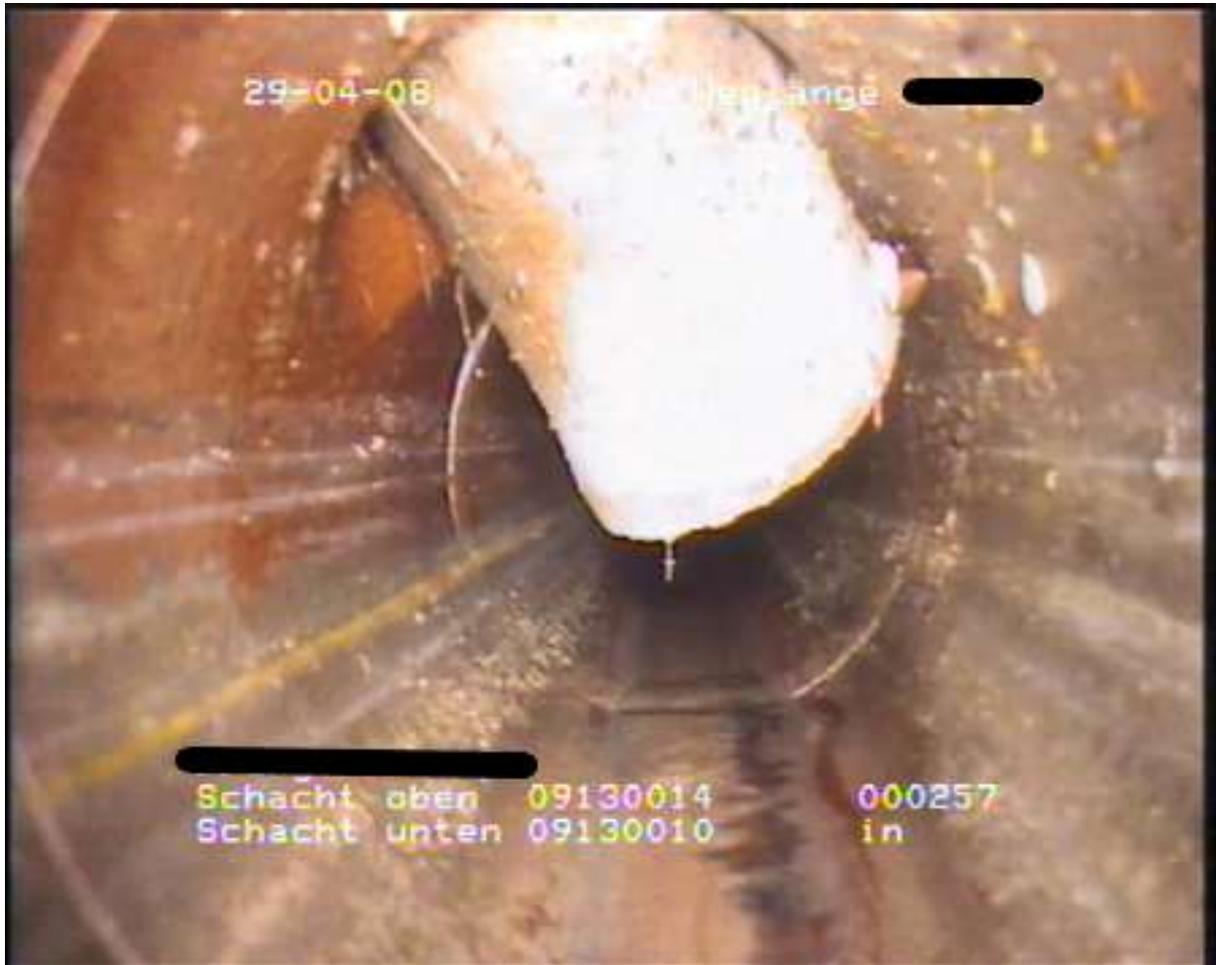
Bild 9: Einragendes Schlauchlinerende in den städtischen Kanal

Ragt das Ende eines Schlauchliners in den städtischen Kanal, kann dies zu Verstopfung und zum Rückstau in anliegende Grundstücksentwässerungsanlagen führen kann. Der Betrieb des städtischen Kanals ist nicht mehr sichergestellt. Der überstehende Teil des Schlauchliners muss zurückgefräst und der Liner kraftschlüssig an das Altrohr angebunden werden.

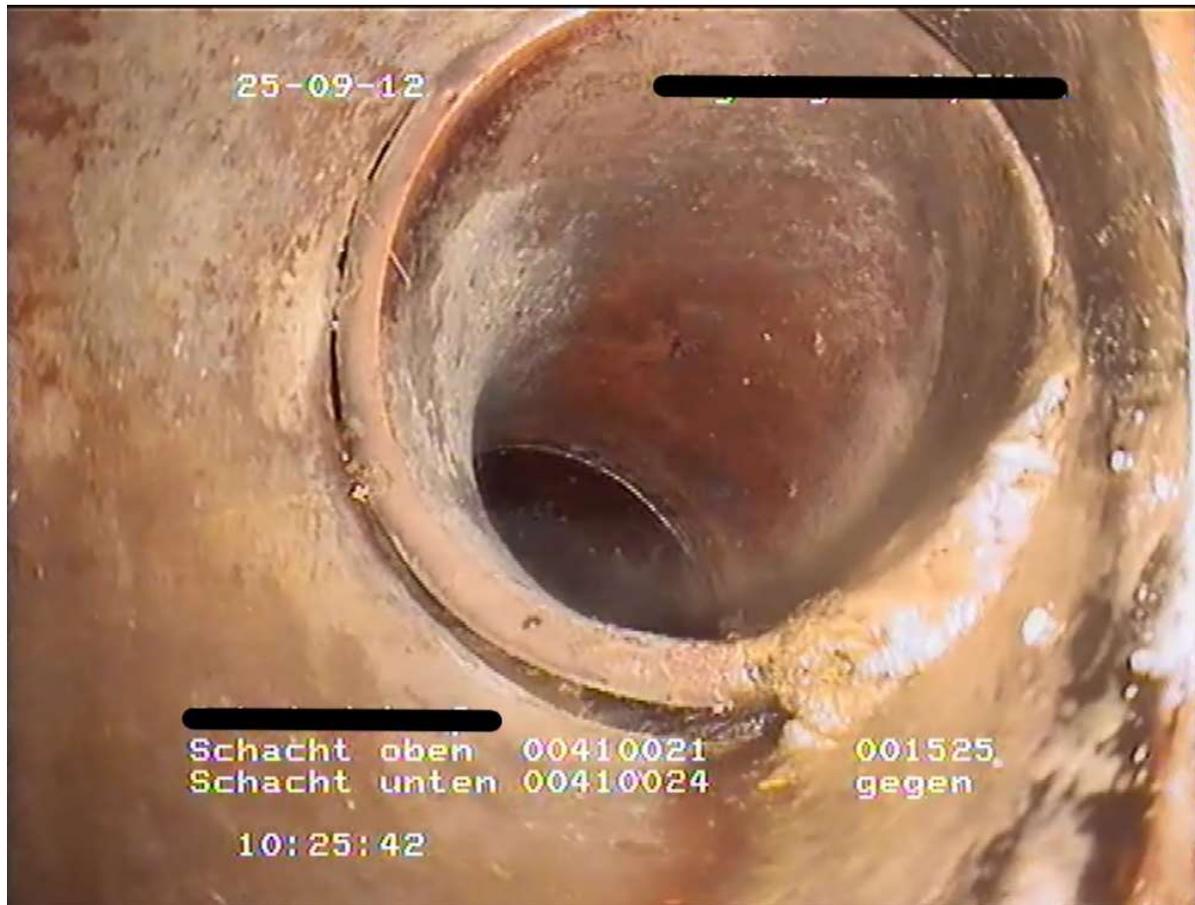
Bild 10: Fehlendes Übergangsformstück im Anschlussbereich

Nicht fachgerecht erstellter Anschlusskanal. Hier fehlt ein Übergangsformstück vom städt. Stutzen zum Anschlusskanal von DN 230 oder DN 200 auf DN 200 oder DN 150. Eine Undichtigkeit ist zu vermuten und Eigentümer*innen werde zu einer Dichtheitsprüfung aufgefordert. Fällt diese negativ aus ist eine Sanierung erforderlich.
