## **Bericht der Kampfmittelsondierung BV Freisinger Landstraße, Floriansmühlbad in München- Freimann : 22 VP in Baumbereichen**

Vom 11.06.2019 bis zum 25.07.2019 fand auf einem Gelände BV Freisinger Landstraße, Floriansmühlbad in München Freimann ( FSL - BP 2113 -), im Auftrag der Fa. Bayerische Hausbau GmbH & Co. KG, Denninger Straße 165 in 81925 München, eine Kampfmitteluntersuchung statt.

Ziel dieser Untersuchung war es, die 22 Verdachtspunkte in den Baumbereichen genau zu bewerten und eine Abschätzung zu treffen, ob bei einer Bergung der Verdachtspunkte das Wurzelwerk der Bäume betroffen wäre.

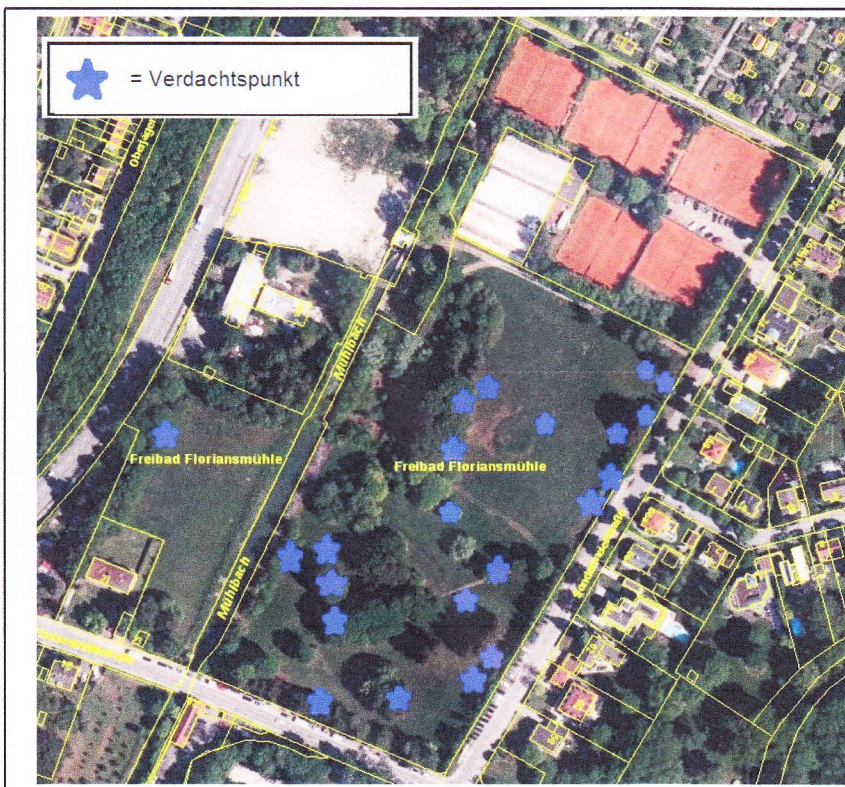
Bild 1:

Nebstehend sind die Sondierungsergebnisse der Grünflächen dargestellt. Die blauen Sternchen stellt die Position der Verdachtspunkte (VP) dar.

Es wurden insgesamt 22 Verdachtspunkte gefunden, welche auch über GPS-Koordinaten aufgenommen wurden.

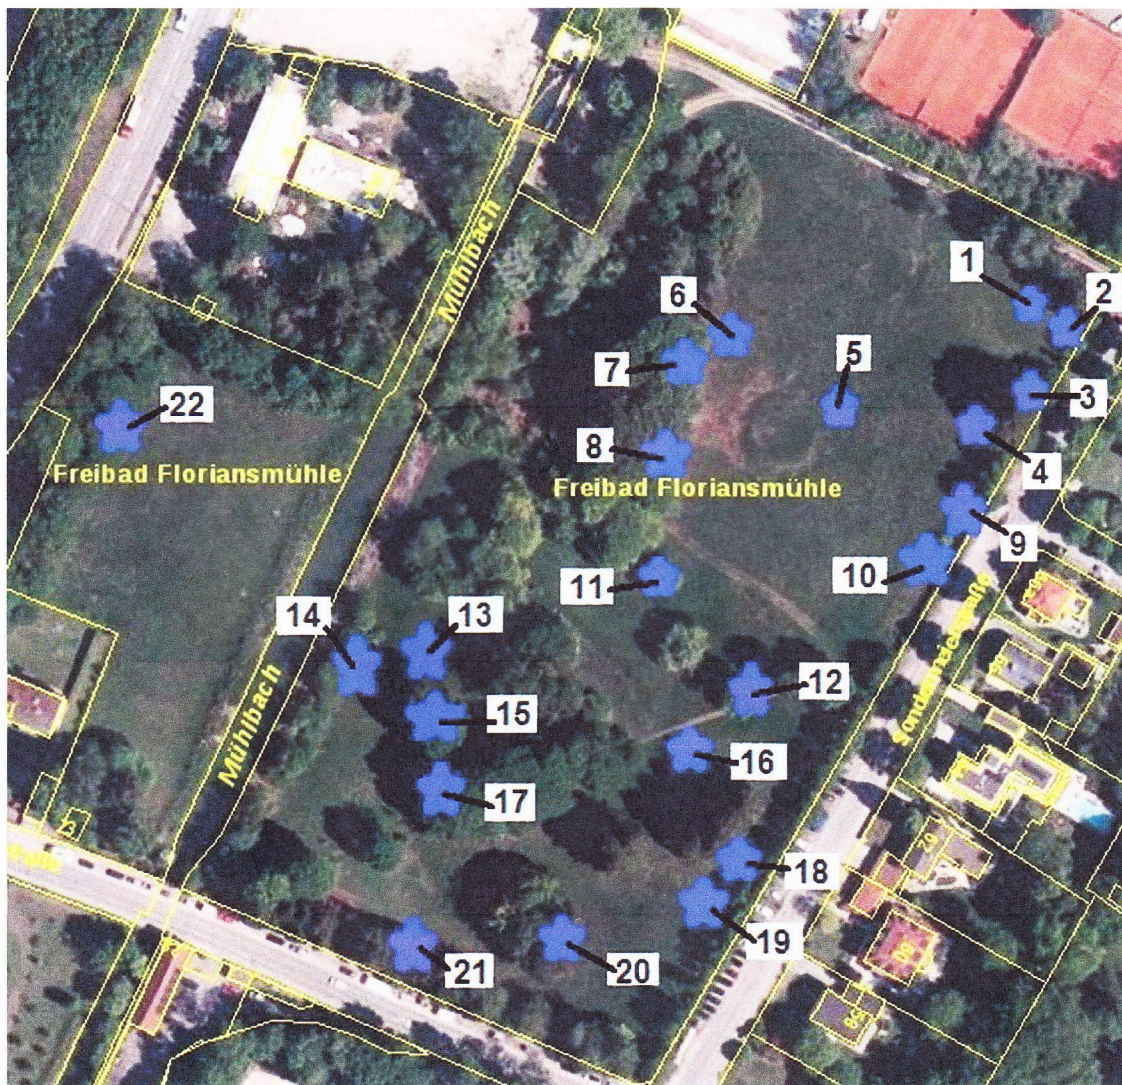
### Position der 22 Verdachtspunkte:

- 1) Alle 22 Verdachtspunkte wurden wieder gefunden.
- 2) Bei einigen Anzeigen wurde festgestellt, dass die entsprechenden Störkörper klein waren und oberflächennah (bis max. 20cm unter der Grasnabe) lagen. Diese Verdachtspunkte konnten überwiegend in Handschachtung vorsichtig nachgegraben und bestimmt werden.
- 3) Für die übrigen Verdachtspunkte wurden die entsprechenden Daten erfasst und tabellarisch zusammengestellt:

VP- Nr.	Tiefe der Anzeige ca.	Länge der Anzeige ca.	Anzeige "im" Kronenbereich	Abstand vom Stamm	Bemerkung
<b>1 bis 8</b>	-	-	-	-	Handschachtung
<b>9</b>	0,2 m	0,3 m	nein	4,0 m	GPS 100
<b>10</b>	0,2 m	0,5 m	nein	4,2 m	GPS 101
<b>11</b>	-	-	-	-	Handschachtung
<b>12</b>	0,5 m	0,5 m	nein	4,4 m	GPS 102
<b>13</b>	-	-	-	-	Handschachtung
<b>14</b>	0,3 m	3,0 m	ja	2,0 m	GPS 106 ( zwei kleinere Bäume)
<b>15 -18</b>	-	-	-	-	Handschachtung
<b>19</b>	0,2 m	0,8 m	nein	-	GPS 103 Gebüsch
<b>20</b>	0,4 m	0,4 m	nein	7,2 m	GPS 104
<b>21</b>	-	-	-	-	Handschachtung
<b>22</b>	0,1 m	0,6 m	ja	8,1 m	GPS 105

- a) Von den 22 Verdachtspunkten in den zugänglichen Baumbereichen konnten 15 Stück unmittelbar mit Hand nachgegraben und bestimmt werden. Es wurde dabei keine Munition gefunden.
- b) Die verbleibenden 7 Verdachtspunkte wurden so genau wie möglich bestimmt. Zwei der Verdachtspunkte (Nr. 14 und 22) liegen "im" Kronenbereich der Bäume. Die tiefste Anzeige (Nr. 12) befindet sich ca. 0,5 m unter GOK. Der VP Nr. 19 liegt zwischen Büschen.
- c) Die Nachgrabungen der Verdachtspunkte müssen auf Grund der Größe und Tiefe der Anzeigen mit einem Kleinbagger erfolgen. Beim Nachgraben bis 0,5m Tiefe kann der Eingriff sehr begrenzt erfolgen, da keine Grubensicherungen oder Böschungen erforderlich sind.
