Gutachten

zur Erhaltungswürdigkeit von Bäumen

Gutachtensdatum: 25.02.2019

57 Bäume entlang der Südseite der Truderinger Str. in München auf den Grundstücken Truderingerstraße 58 und F1StNr. 424

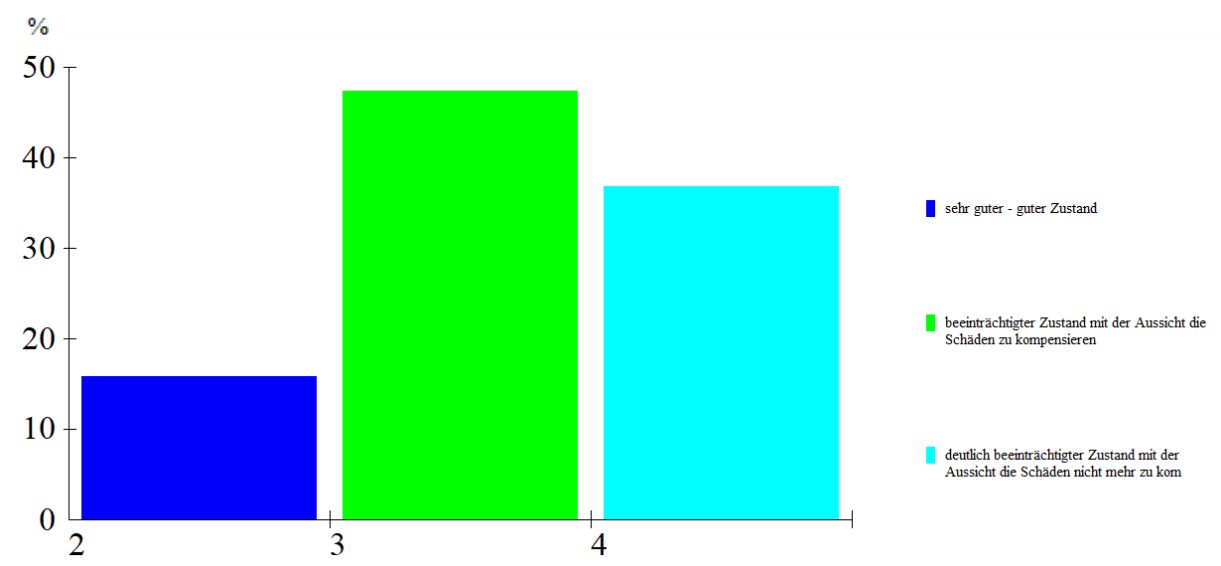
Abb. 4 Überblick Schädigungsgrad/Vitalität/Baumzustand

Der Zustand der Gehölze wird in den Bewertungsstufen 2 bis 5 angegeben. Darin sind sowohl die Vitalität, als auch die Schäden am Holzkörper und Wuchsmängel der Bäume berücksichtigt. Insgesamt 22 Bäume wurden der Stufe 4 zugeordnet. Diese Bäume weisen Schäden und/oder mangelnde Vitalität auf, die sie voraussichtlich nicht mehr kompensieren können. Darunter wurden auch solche Gehölze gezählt, deren Vitalität durch das Eschentriebsterben so stark herabgesetzt wurde, dass auch zukünftig mit einem Nachlassen der Vitalität zu rechnen ist (vgl. Kap. 4.4). 27 Gehölze wurden der Stufe 3 zugeordnet. Die bei diesen Gehölzen festgestellten Schäden bzw. Mängel in der Vitalität sind geringer ausgeprägt und können voraussichtlich kompensiert werden. Die Gehölze der Bewertungsstufe 2 befinden sich in einem guten bis sehr gutem Zustand.

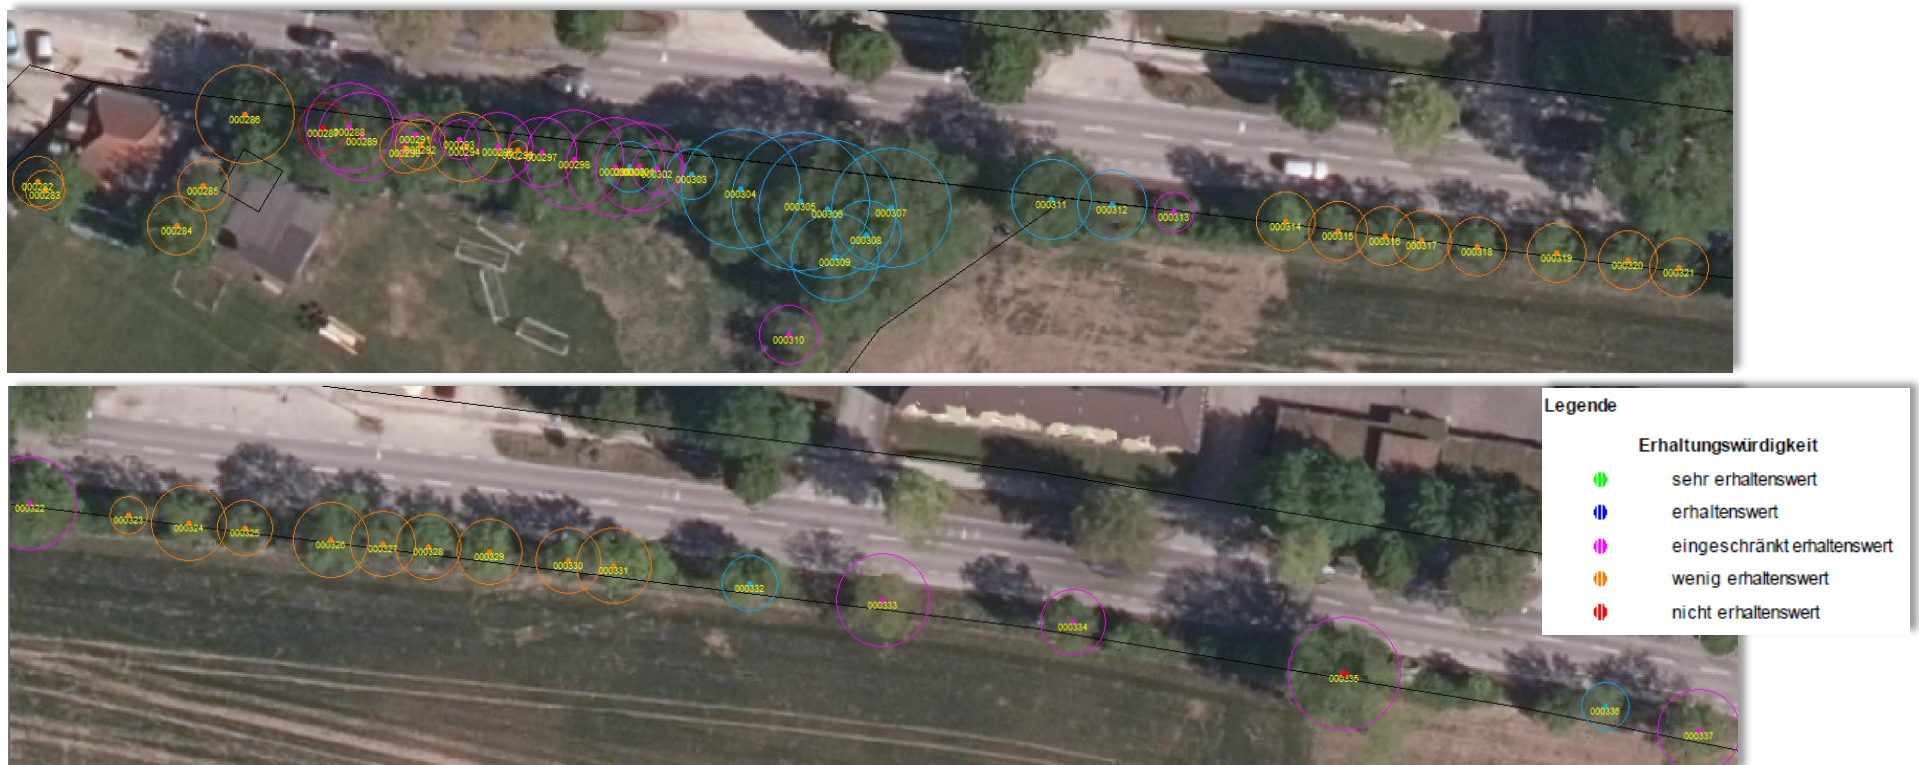
**Abb. 5 Baumstandorte und Erhaltungswürdigkeit nach Farben von West nach Ost
Plangrundlage DOP mit FIST., Quelle: <https://geodatenonline.bayern.de/>, Bayerische Vermessungsverwaltung**

Im Hinblick auf ein geplantes Bauvorhaben wurden 13 Gehölze als erhaltenswert eingestuft und 17 Gehölze als eingeschränkt erhaltenswert eingestuft. 26 Gehölze wurden als wenig erhaltenswert und 1 Gehölz als nicht erhaltenswert eingestuft (vgl. Lagepläne und Baumdatentabelle i.A.).
